SVEUČILIŠTE U ZAGREBU
FAKULTET ELEKTROTEHNIKE I RAČUNARSTVA
SPECIJALISTIČKI STUDIJ ŽELJEZNIČKI ELEKTROTEHNIČKI SUSTAVI

**ANALIZA SVOJSTAVA MATERIJALA
KONTAKTNOG VODIČA U EKSPLOATACIJSKIM
UVJETIMA NA PRUGAMA
HŽ INFRASTRUKTURE**

SPECIJALISTIČKI RAD

Zagreb, 2016.

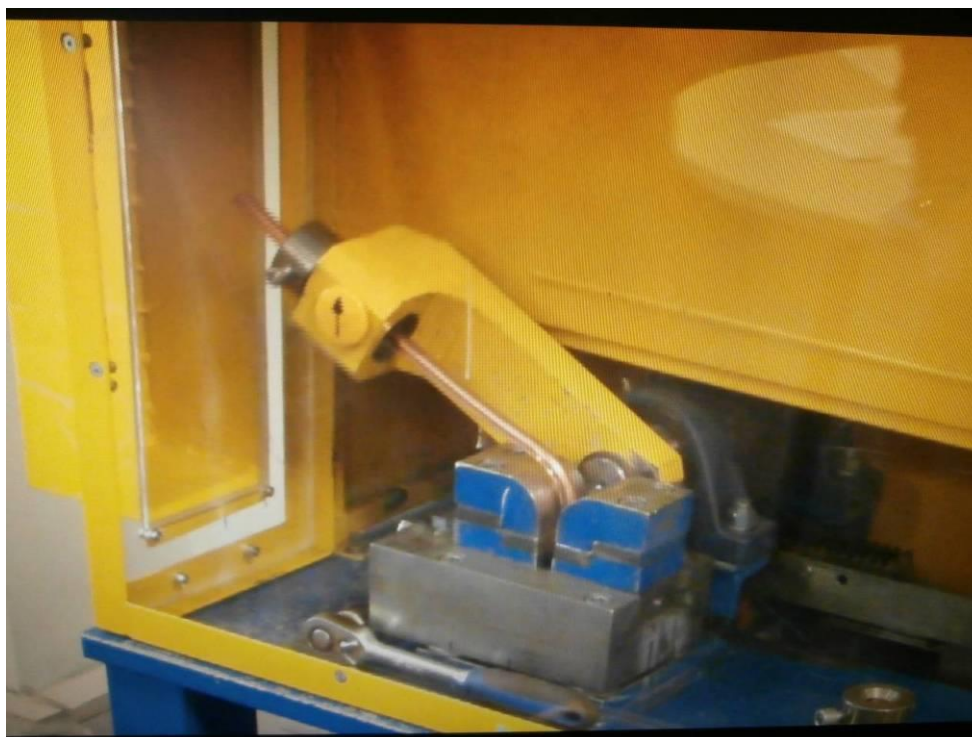
Slika 4.3. Ispitivanje na izmjenično savijanje

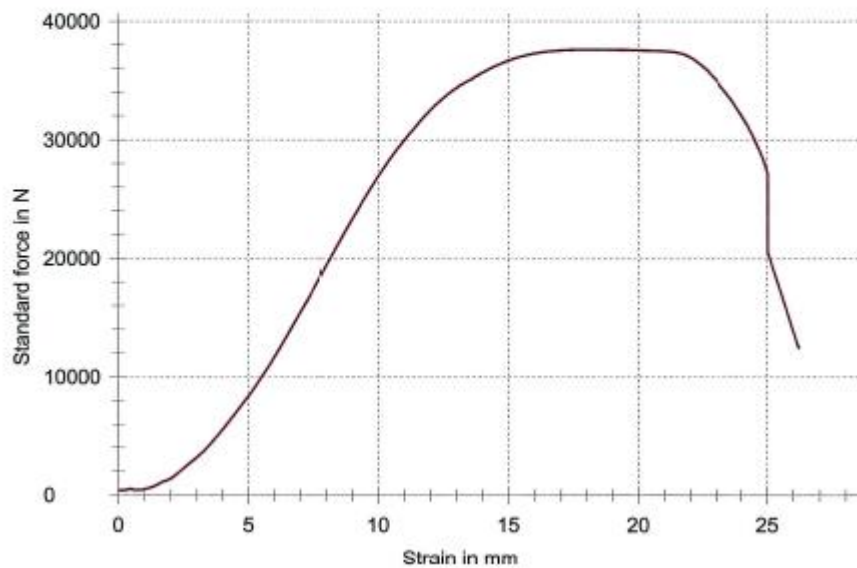
Slika 7.15. Rezultati vlačnog pokusa na uzorku 3

Dobiveni rezultati prikazani su na slikama 7.13 za uzorak 1, 7.14 za uzorak 2 i 7.15 za uzorak 3.

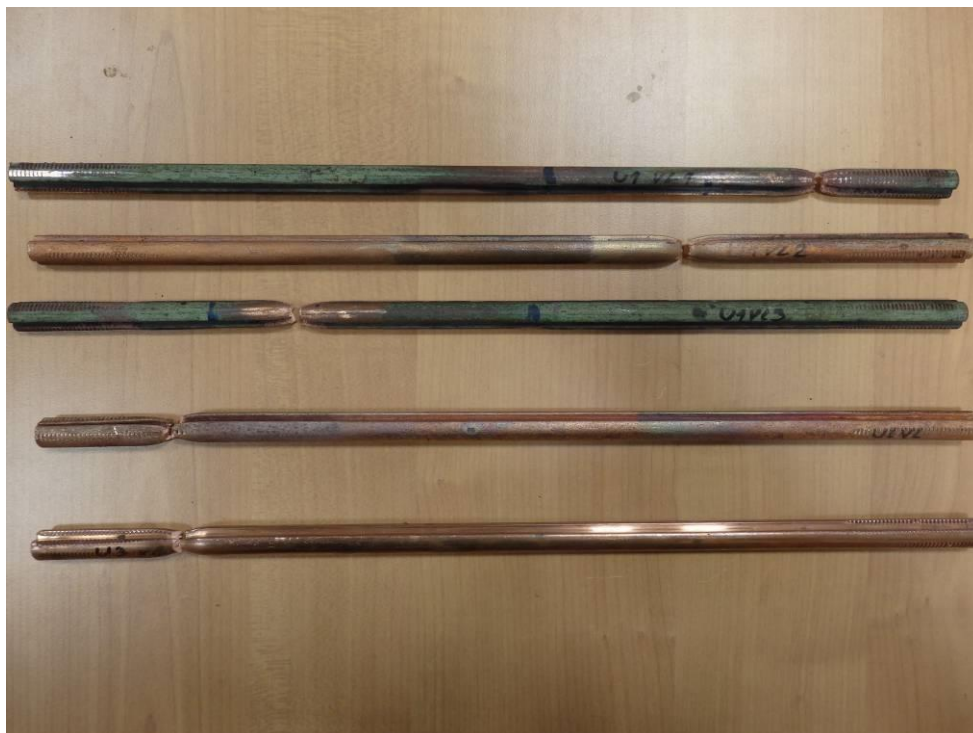
Slika 7.16. Uzorci nakon vlačnog pokusa

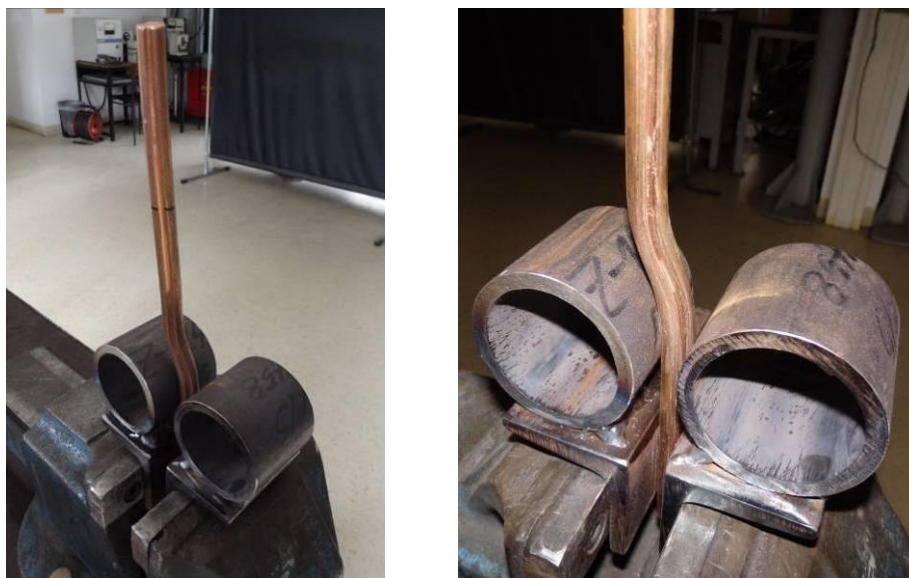
Sva tri uzorka su izdržala 6 previjanja bez puknuća (slika 7.21.).

Slika 7.20. Uzorak u napravi za vrijeme ispitivanja previjanjem

Slika 7.21. Uzorci nakon ispitivanja previjanjem
