SVEUČILIŠTE U ZAGREBU
FAKULTET ELEKTROTEHNIKE I RAČUNARSTVA
SPECIJALISTIČKI STUDIJ ŽELJEZNIČKI ELEKTROTEHNIČKI SUSTAVI

**ANALIZA SVOJSTAVA MATERIJALA
KONTAKTNOG VODIČA U EKSPLOATACIJSKIM
UVJETIMA NA PRUGAMA
HŽ INFRASTRUKTURE**

SPECIJALISTIČKI RAD

Zagreb, 2016.

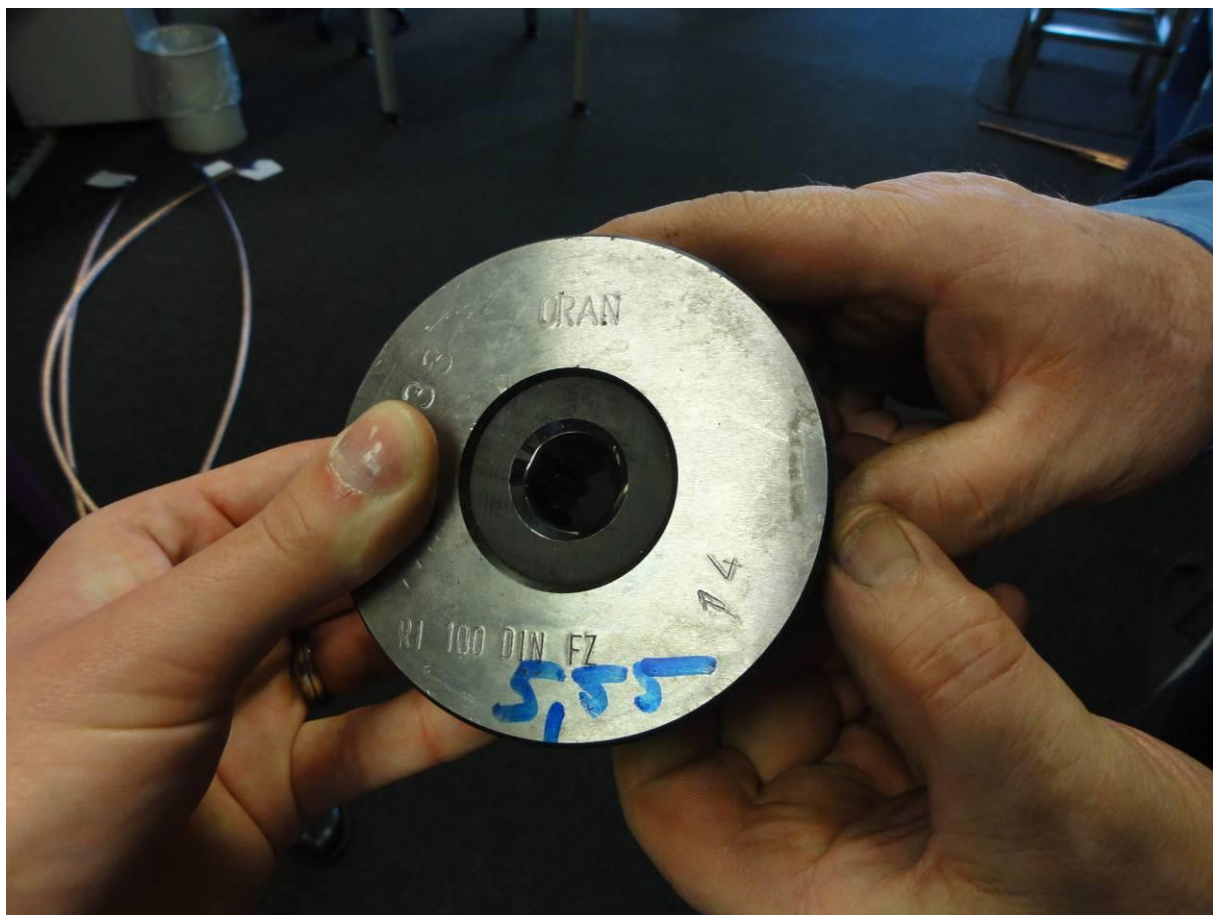
Slika 4.8. Šablona za dobivanje profila kontaktnog vodiča

Kontaktni vodič svoj profilni oblik dobiva u procesu proizvodnje prolaskom okruglog vodiča većeg presjeka kroz šablonu od vrlo tvrdog materijala (Slika 4.8.).

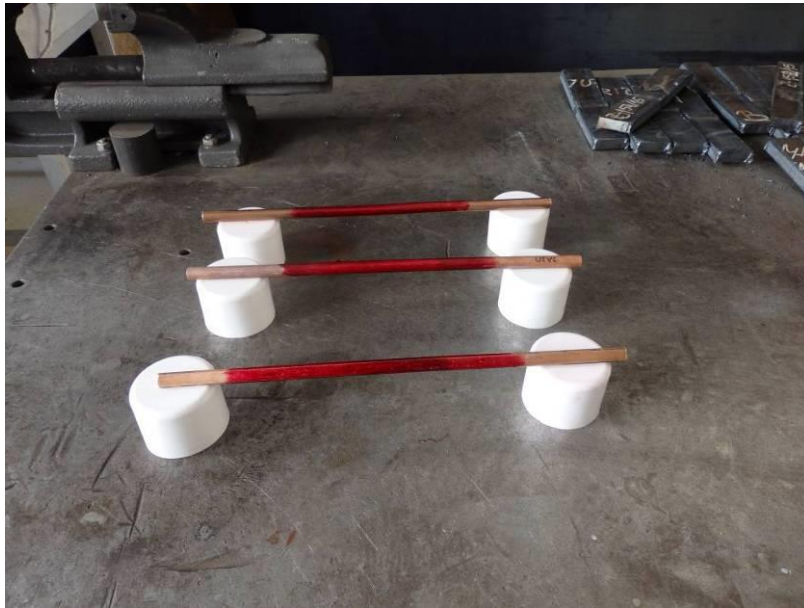
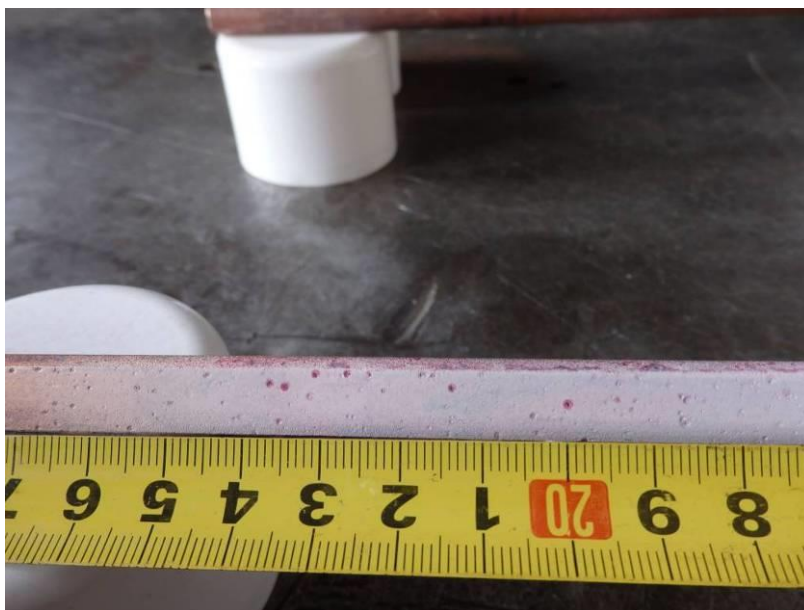
Uzorci su odmašćeni i nanesen je penetrant kako je prikazano na slici 7.22
Nakon toga je nanesen razvijač (slika 7.23.).

Slika 7.22. Uzorci na koje je nanesen penetrant

Slika 7.23. Nanesen razvijač na uzorak 1

U provedenom ispitivanju na uzorcima nisu pronađene nedozvoljene indikacije.

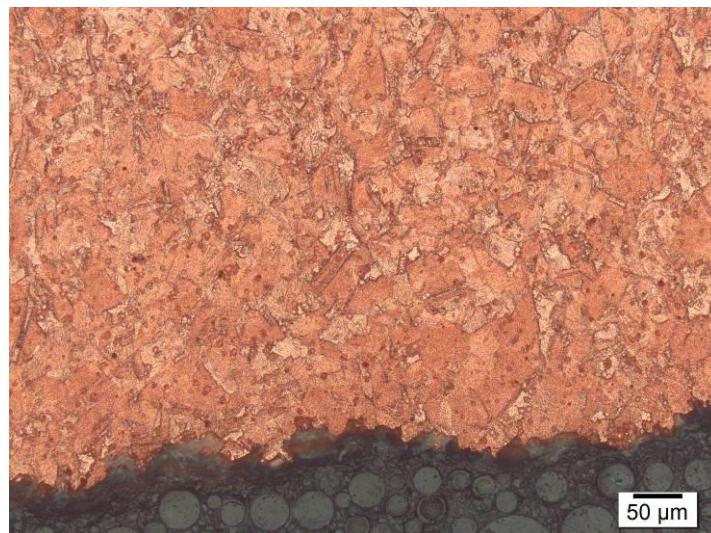
Slika 7.30. Uzorak U-1 - Rub uzorka na kojem se vide oštećenja koja su posljedica atmosferskog djelovanja

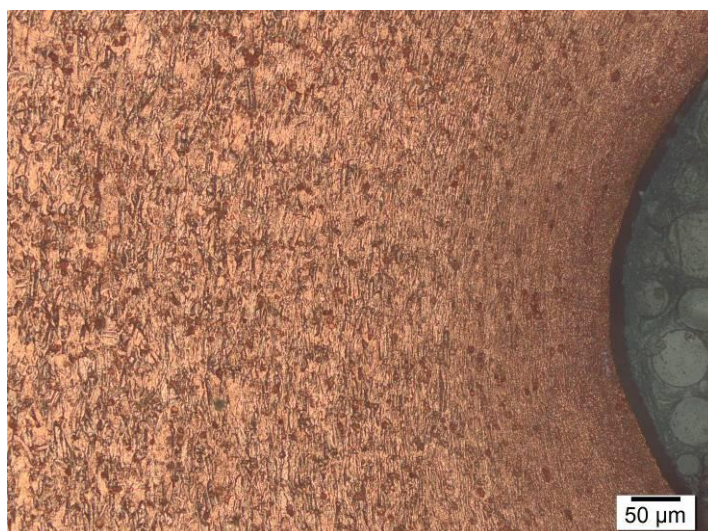
Slika 7.36. Uzorak U-3 - Ugnječena struktura u utoru profila
