Analiza svojstava materijala kontaktnog vodiča u eksploatacijskim uvjetima na prugama HŽ infrastrukture

Professional thesis / Završni specijalistički

**ANALIZA SVOJSTAVA MATERIJALA
KONTAKTNOG VODIČA U EKSPLOATACIJSKIM
UVJETIMA NA PRUGAMA
HŽ INFRASTRUKTURE**

SPECIJALISTIČKI RAD

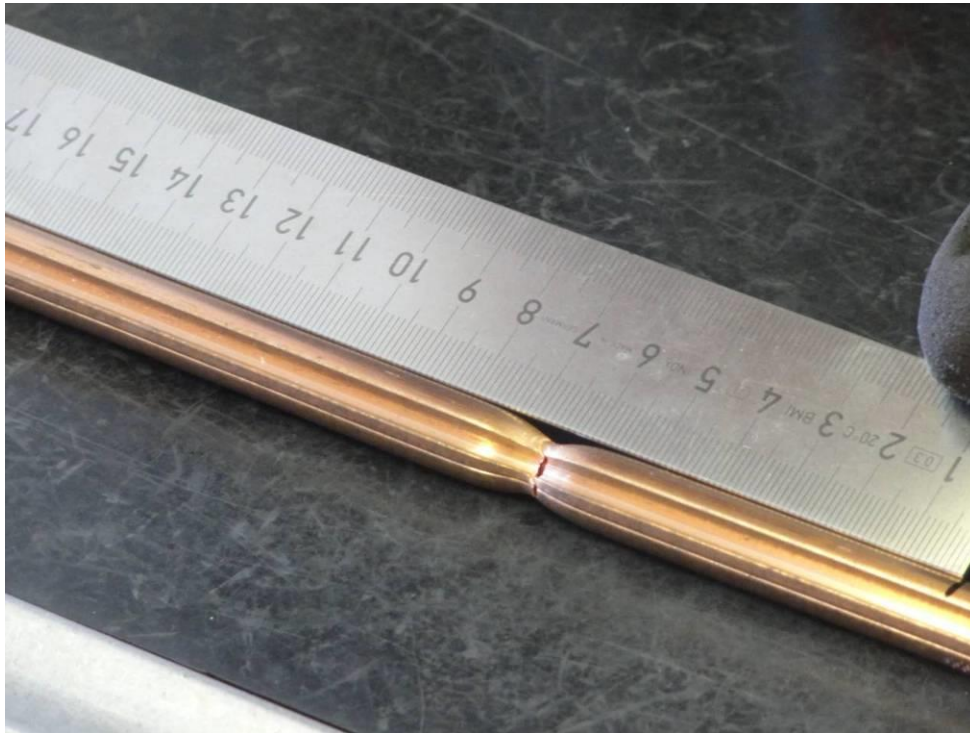
Pomoću kidalice je izmjerena vlačna čvrstoća i sila pucanja, te je na puknutom uzorku izmjeren postotak istezanja (slika 4.2.).

Slika 4.2. Mjerenje postotka istezanja na puknutom uzorku

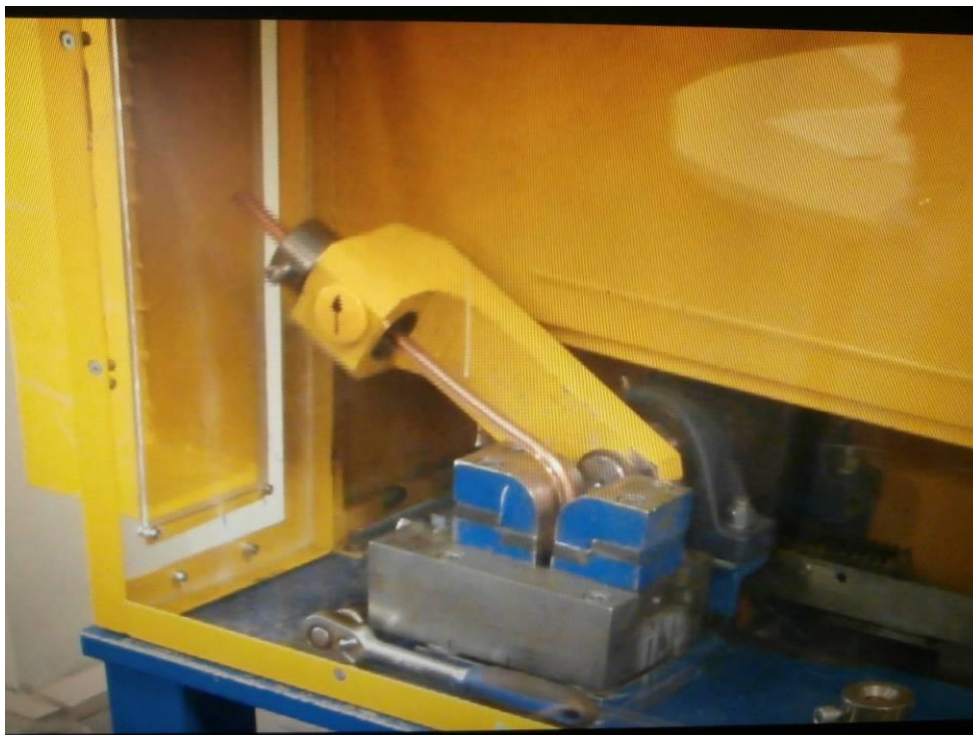
Slika 4.3. Ispitivanje na izmjenično savijanje

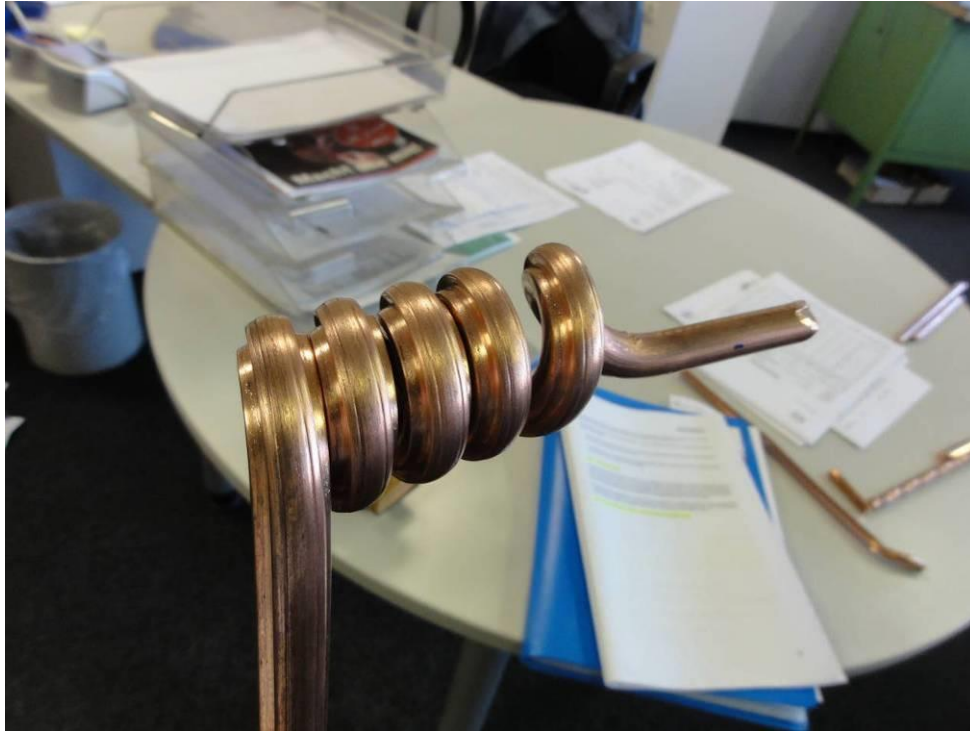
Slika 4.4. Uzorak ispitivan na namatanje

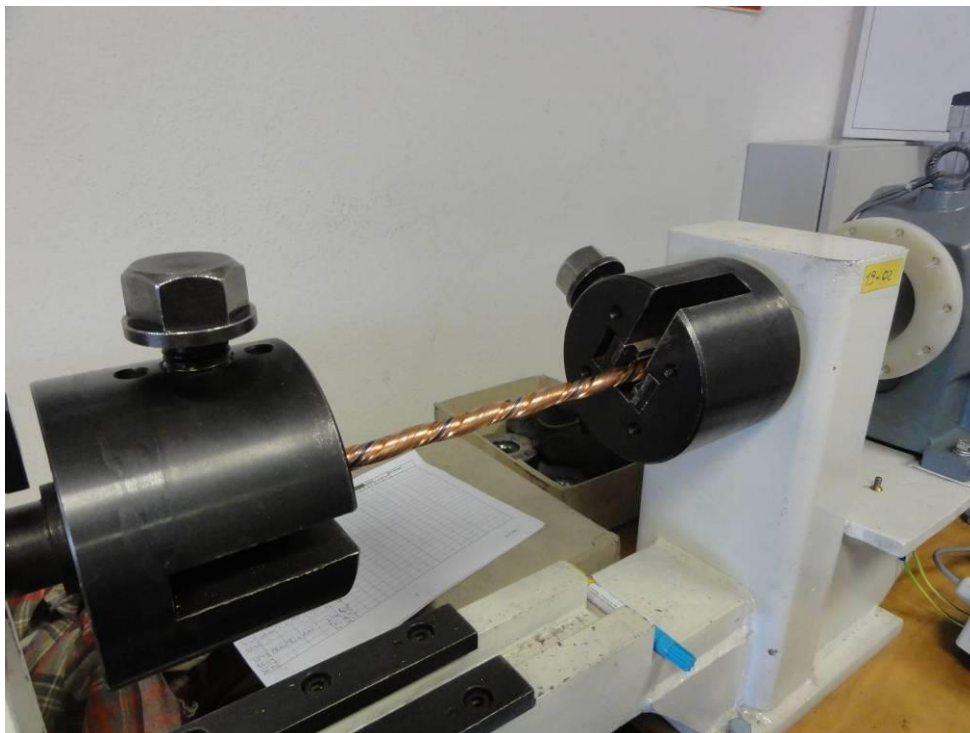
Slika 4.5. Ispitivanje na torziju

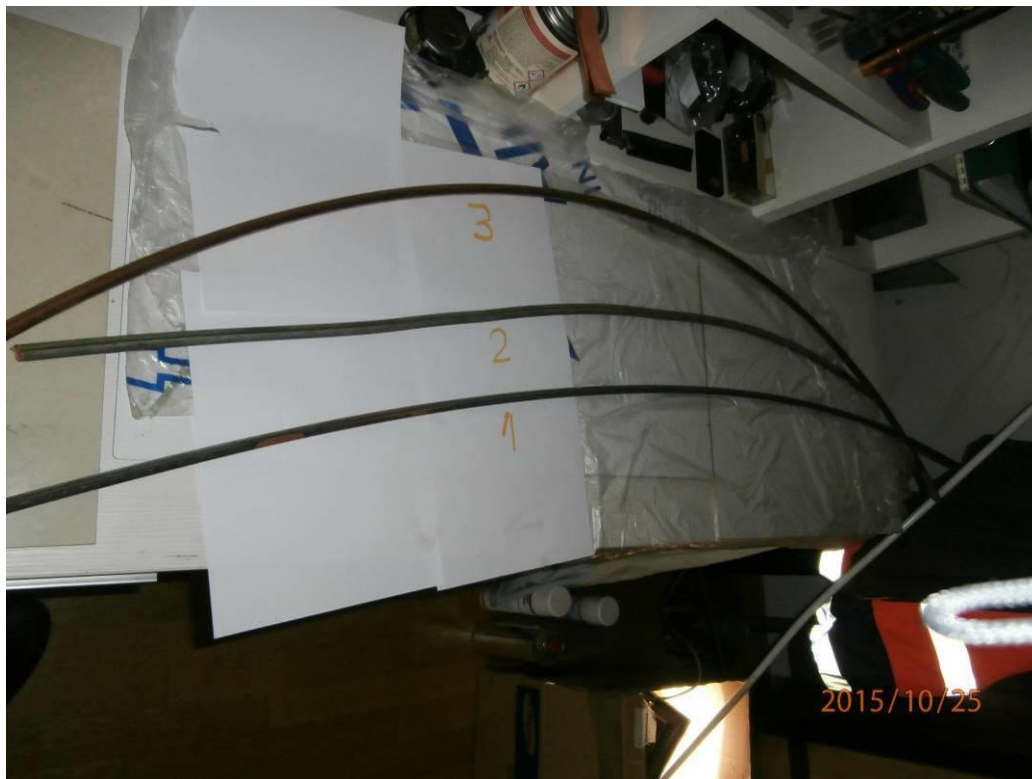
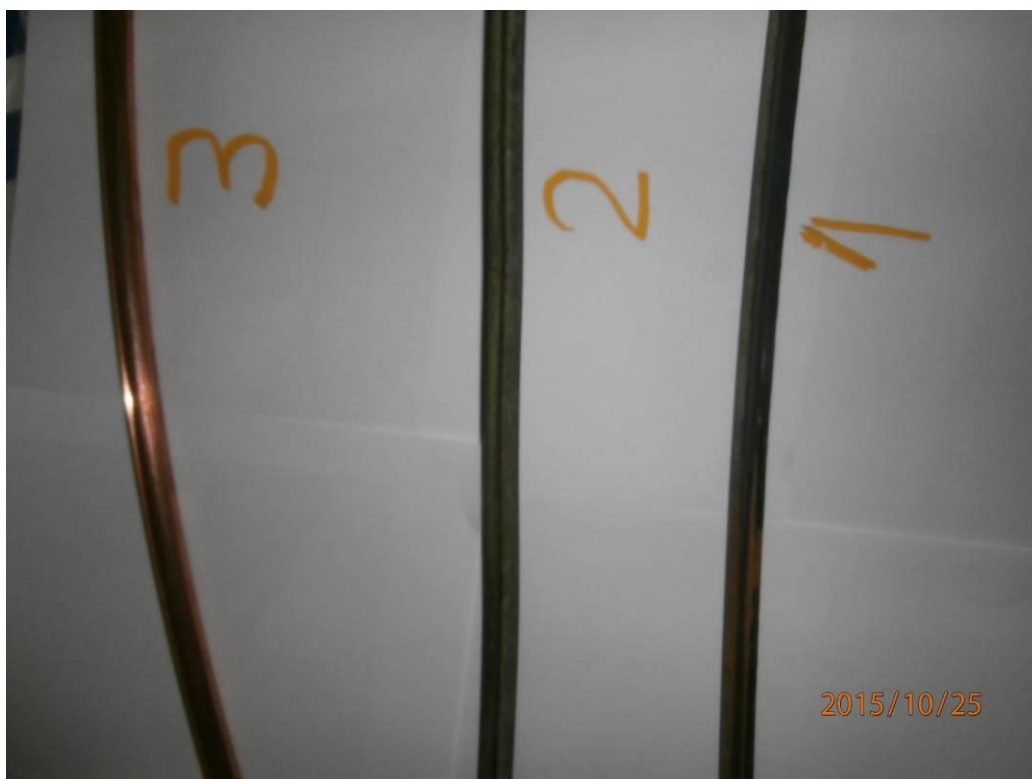
Sva tri uzorka su prikazana na slikama 7.1. i 7.2.

Slika 7.1. Uzorci kontaktnog vodiča

Slika 7.2. Detalj uzoraka kontaktnog vodiča

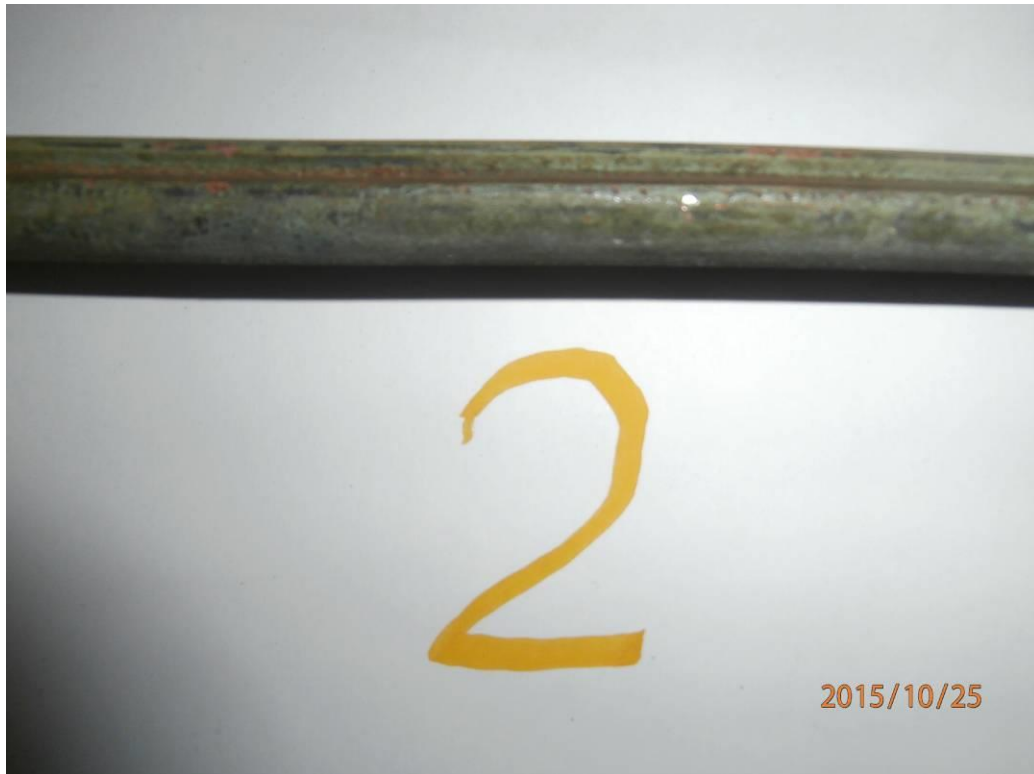
Slika 7.4. Uzorak 2 – neaktivni dio eksploatiranog vodiča

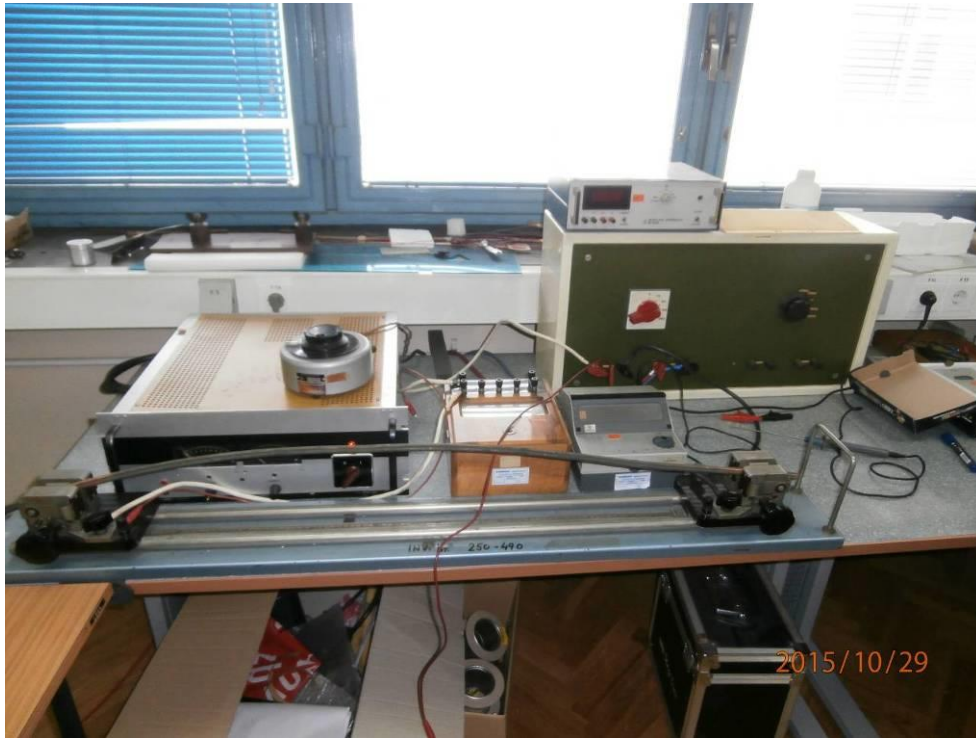
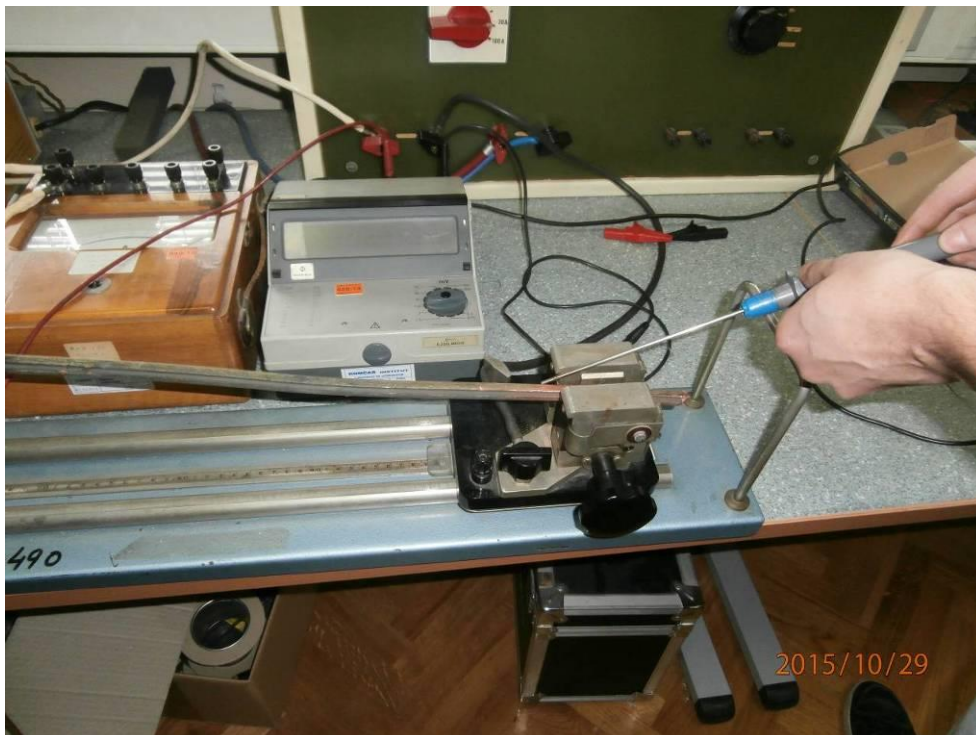
Mjerena je električna otpornost i specifični otpor po kilometru na sva tri uzorka kako je prikazano na slikama 7.6, 7.7 i 7.8.

Slika 7.6. Uređaji za električno ispitivanje

Slika 7.7 Ispitivanje električne vodljivosti

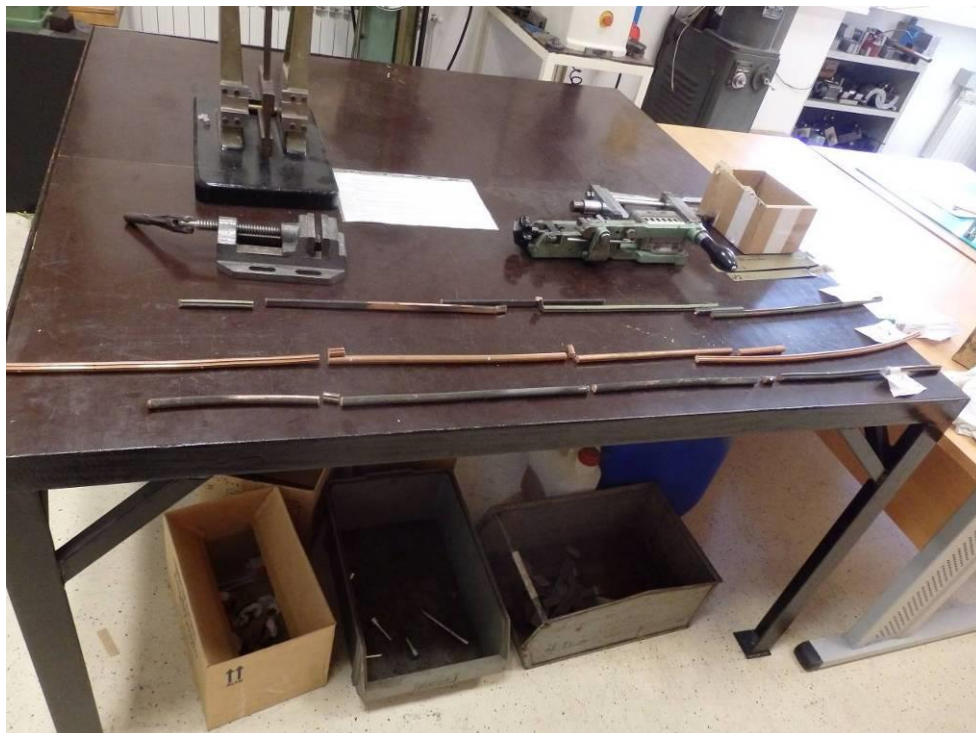
Za provedbu ostalih ispitivanja bilo je potrebno izrezati epruvete. Način na koji je to napravljeno prikazano je na slikama 7.10. i 7.11.

Slika 7.10. Plan rezanja epruveta za ispitivanje kontaktnog vodiča

Slika 7.11. Prikaz izrezanih epruveta

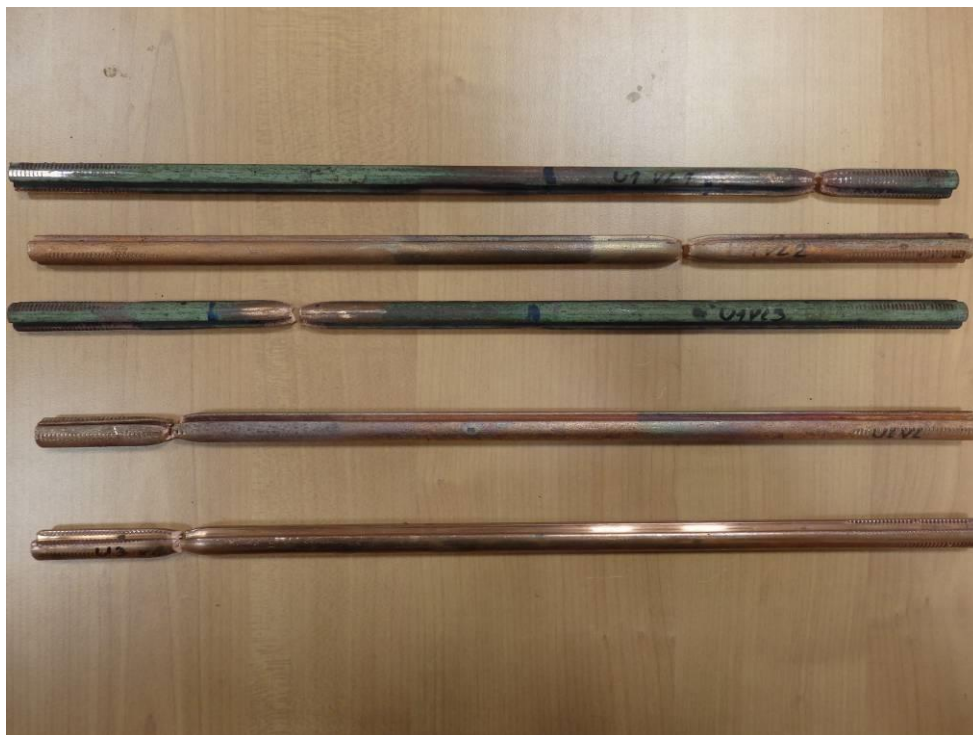
Slika 7.16. Uzorci nakon vlačnog pokusa

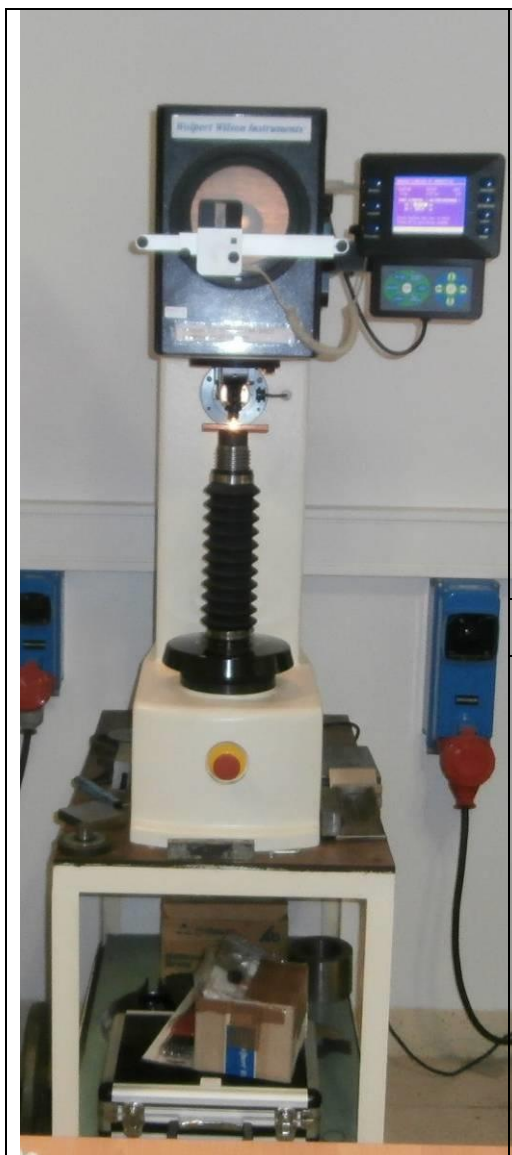
Slika 7.17. Ispitni uređaj

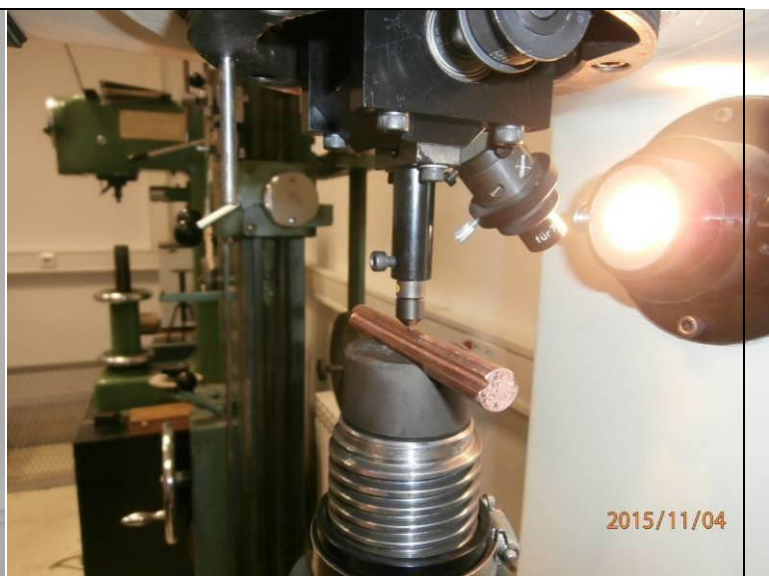
Slika 7.18. Mjerenje tvrdoće površine

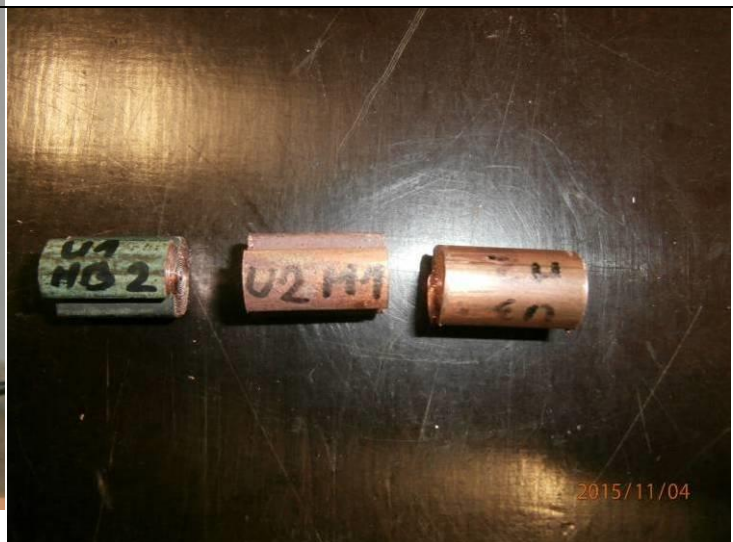
Slika 7.19. Uzorci za mjerenje tvrdoće presjeka

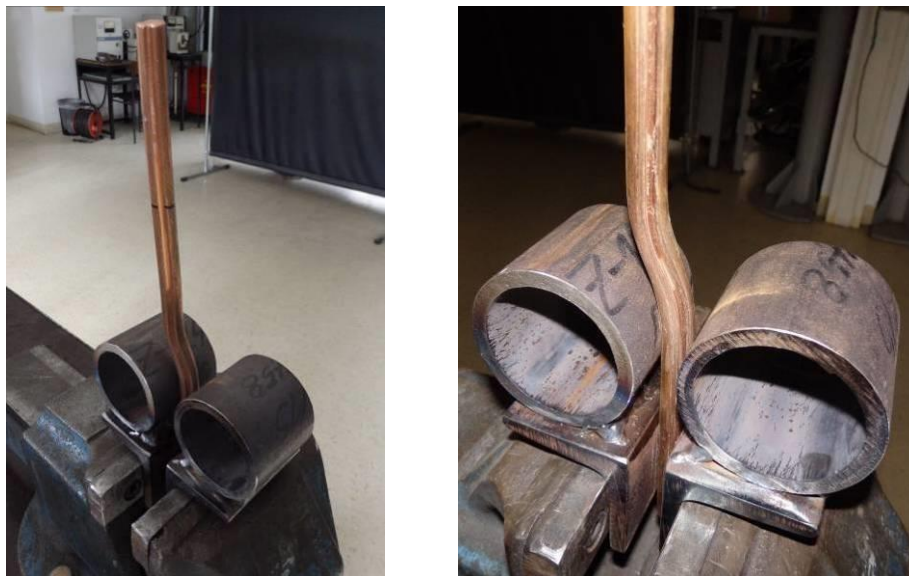
Slika 7.20. Uzorak u napravi za vrijeme ispitivanja previjanjem
