# Analiza svojstava materijala kontaktnog vodiča u eksploatacijskim uvjetima na prugama HŽ infrastrukture

SVEUČILIŠTE U ZAGREBU  
FAKULTET ELEKTROTEHNIKE I RAČUNARSTVA  
SPECIJALISTIČKI STUDIJ ŽELJEZNIČKI ELEKTROTEHNIČKI SUSTAVI

**ANALIZA SVOJSTAVA MATERIJALA  
KONTAKTNOG VODIČA U EKSPLOATACIJSKIM  
UVJETIMA NA PRUGAMA  
HŽ INFRASTRUKTURE**

SPECIJALISTIČKI RAD

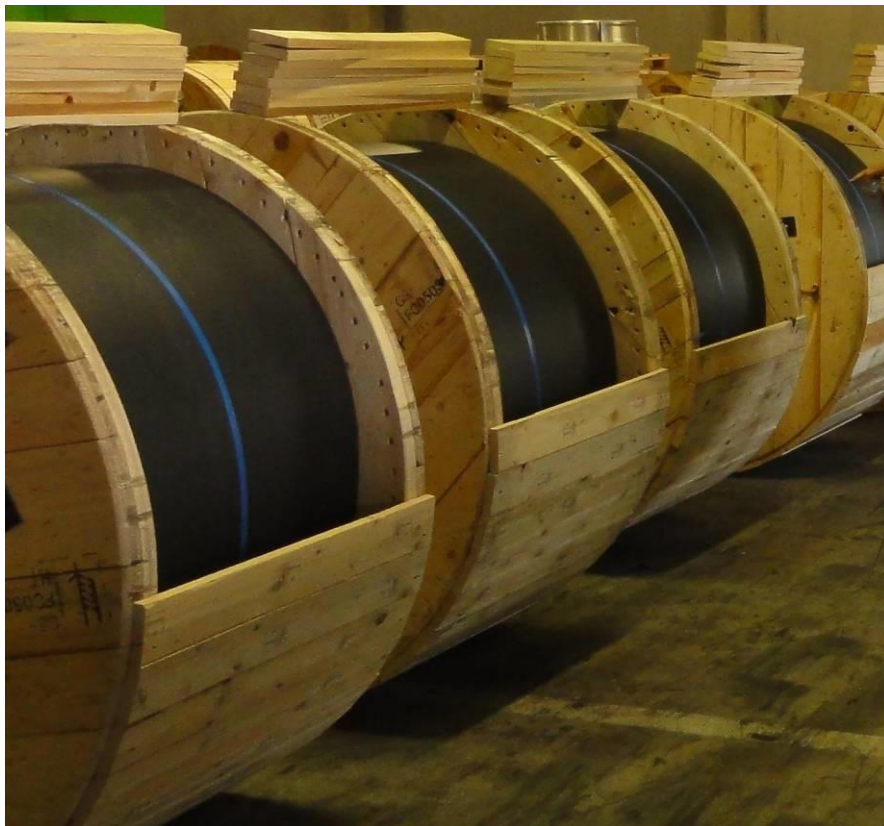
*Slika 4.1. Bubnjevi kontaktnog vodiča*

Nakon što se vodič namota na bubanj, bubanje se zakiva i na taj način je vodič dodatno zaštićen (slika 4.1.).

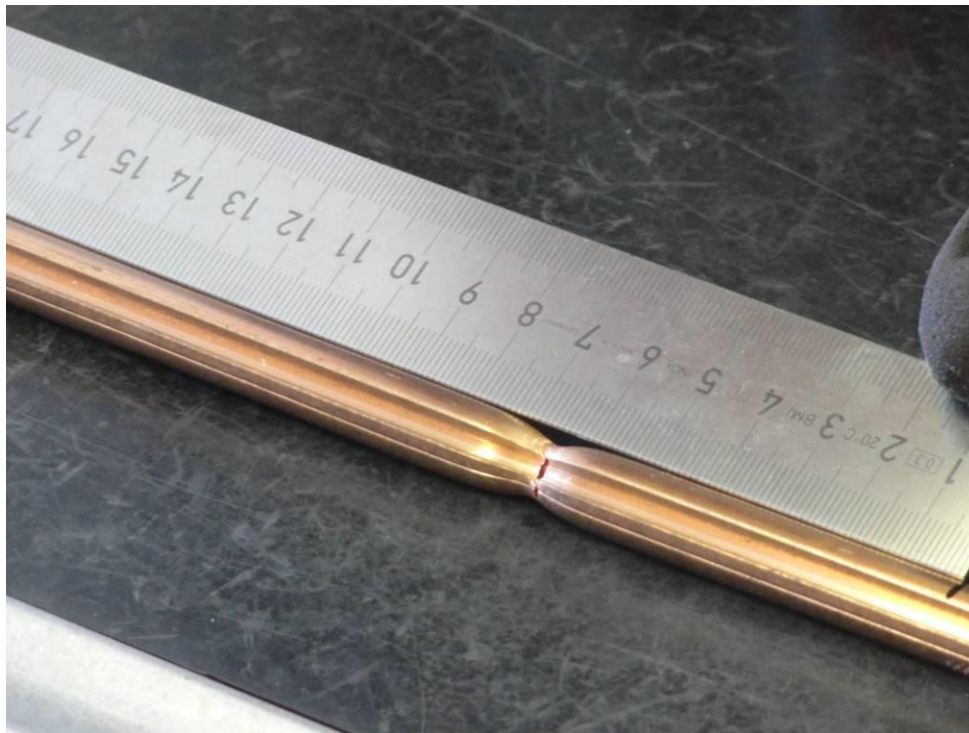
*Slika 4.2. Mjerenje postotka istezanja na puknutom uzorku*

Pomoću kidalice je izmjerena vlačna čvrstoća i sila pucanja, te je na puknutom uzorku izmjeren postotak istezanja (slika 4.2.).

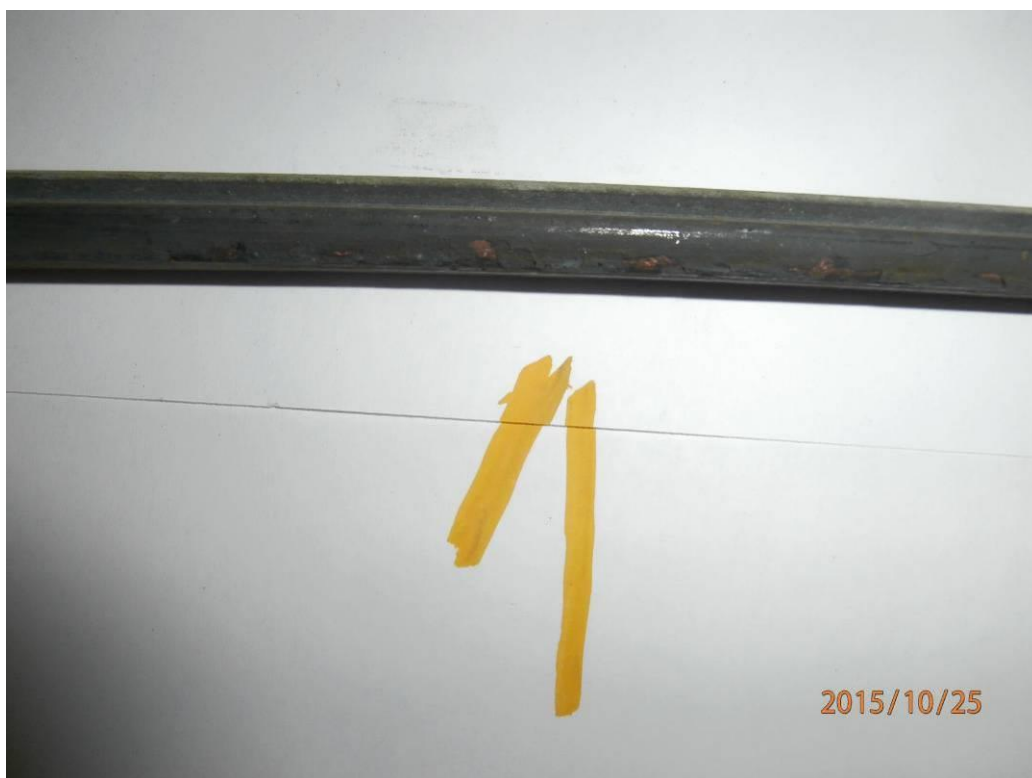
*Slika 7.3. Uzorak 1 – aktivni dio eksploatiranog vodiča*

Kontaktna površina je istrošena i ravna, znatno je smanjen presjek vodiča. Vodič je neravnomjerno potrošen što je posljedica nepravilnog položaja prilikom eksploatacije. Zbog debelog sloja oksidne prevlake nije moguće uočiti ima li na uzorku tragova oštećenja.

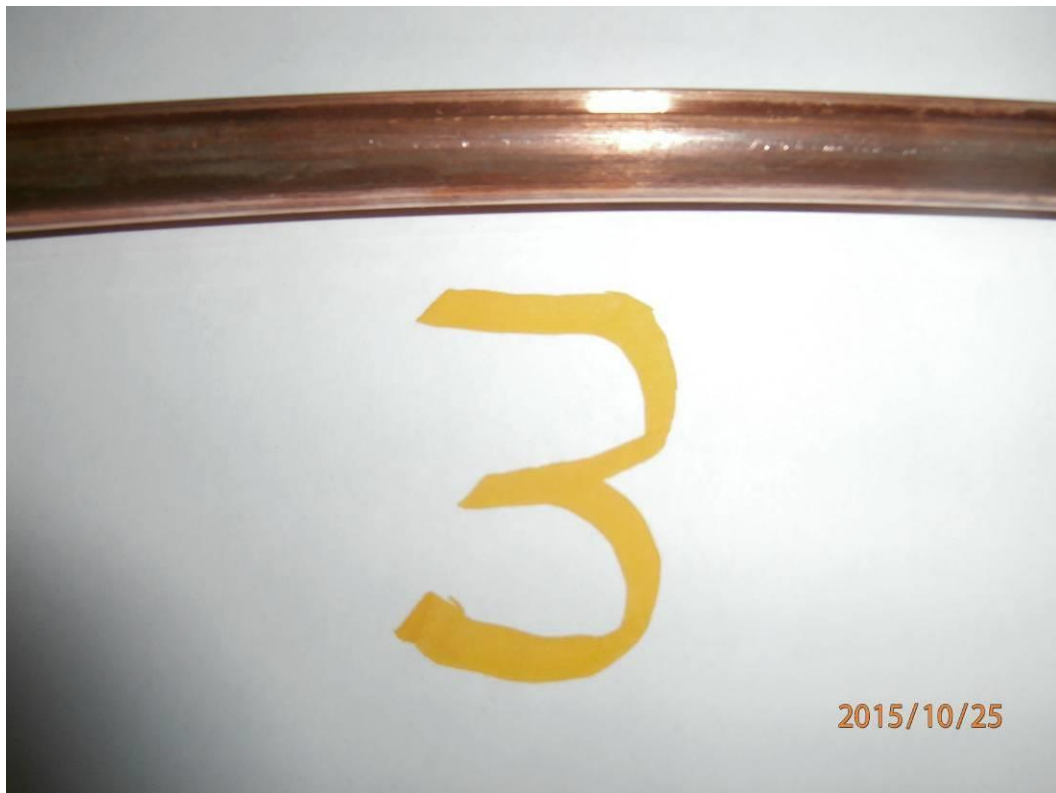
*Slika 7.5. Uzorak 3 – Novi vodič*

Uzorak 3 prikazan je na slici 7.5 – Vizualno nema nepravilnosti ni oštećenja.

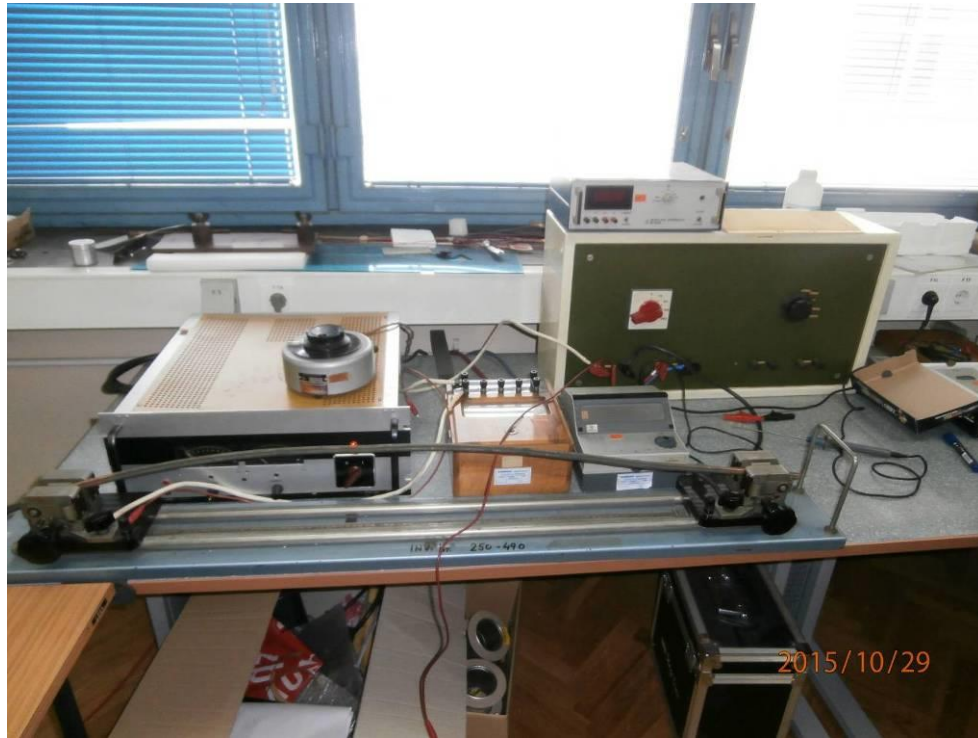
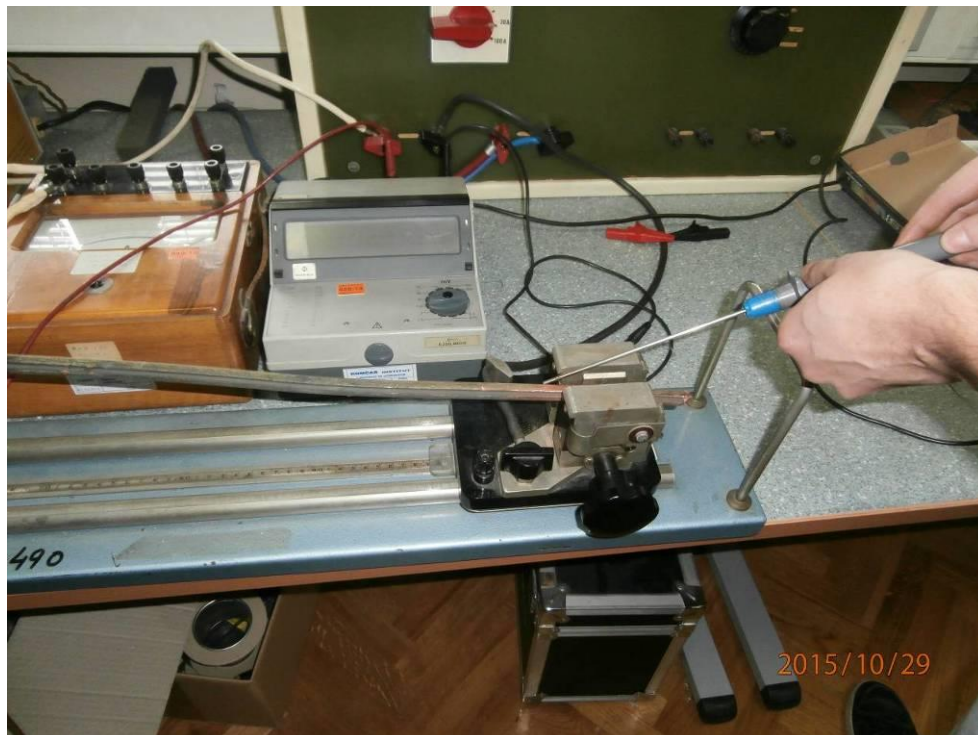
Mjerena je električna otpornost i specifični otpor po kilometru na sva tri uzorka kako je prikazano na slikama 7.6, 7.7 i 7.8.

*Slika 7.6. Uređaji za električno ispitivanje*

*Slika 7.7 Ispitivanje električne vodljivosti*

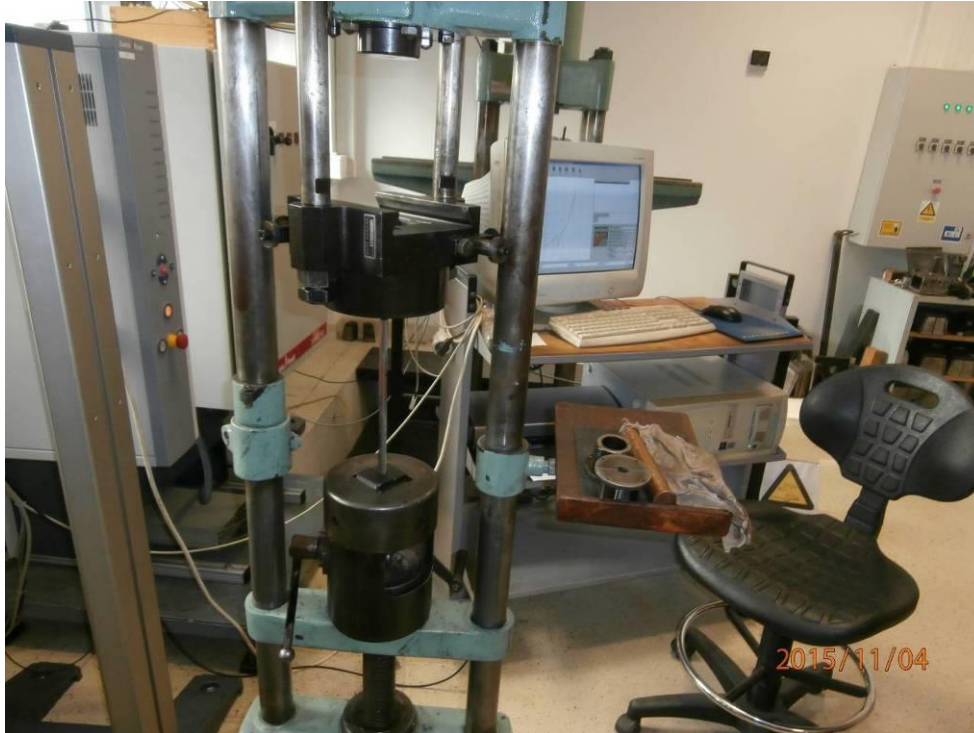
*Slika 7.12. Kidalica za ispitivanje na vlak*

Uređaj za ispitivanje je kidalica prikazana na slici 7.12.

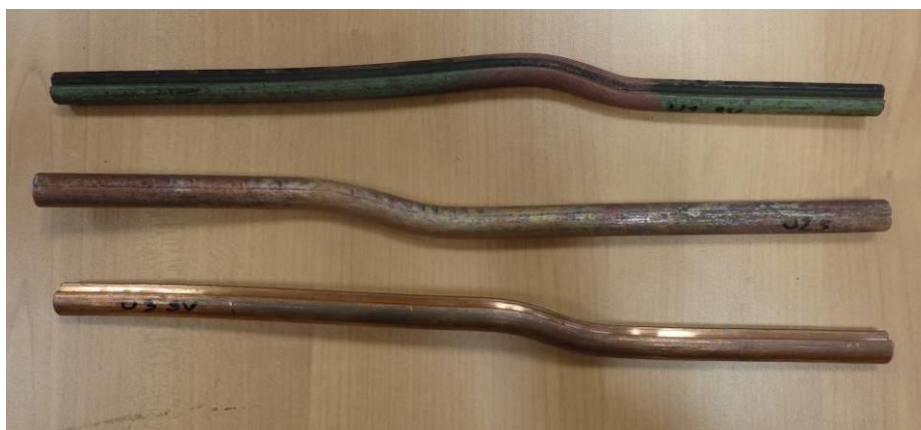
*Slika 7.21. Uzorci nakon ispitivanja previjanjem*

Sva tri uzorka su izdržala 6 previjanja bez puknuća (slika 7.21.).

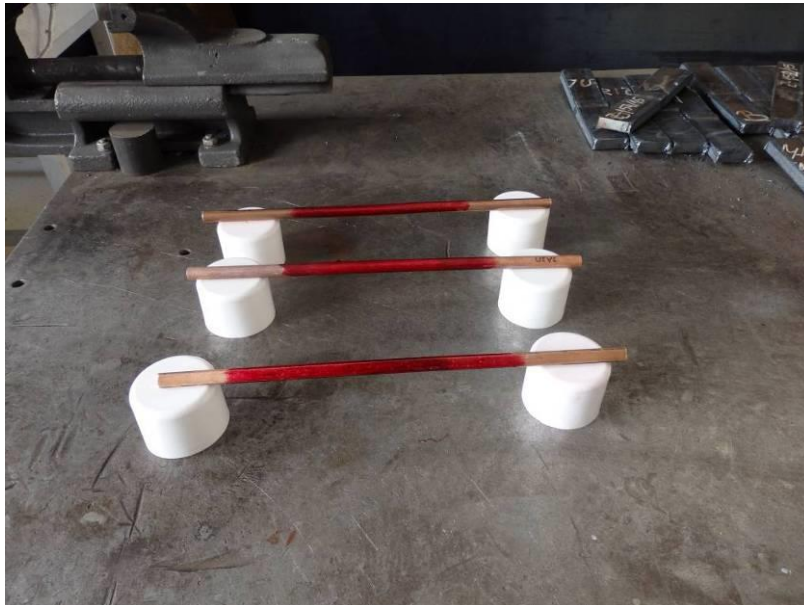
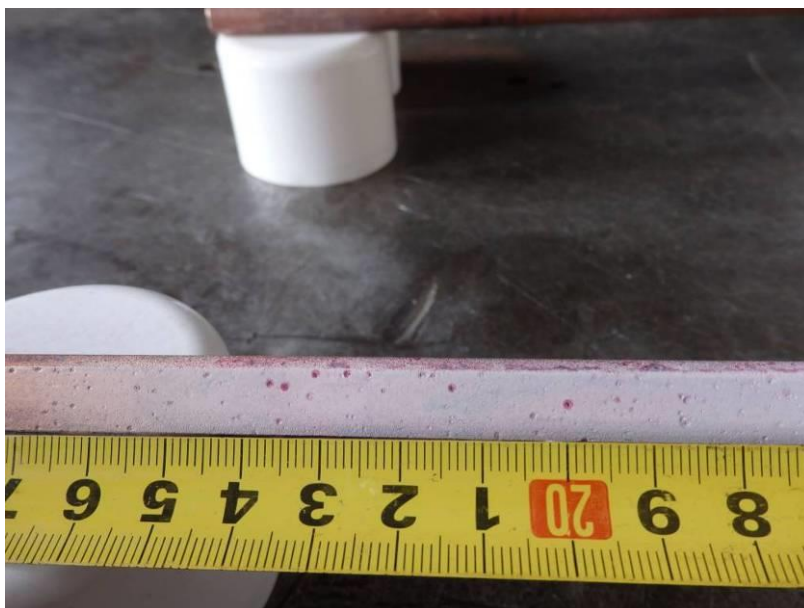
Uzorci su odmašćeni i nanesen je penetrant kako je prikazano na slici 7.22  
Nakon toga je nanesen razvijač (slika 7.23.).

*Slika 7.22. Uzorci na koje je nanesen penetrant*

*Slika 7.23. Nanesen razvijač na uzorak 1*

U provedenom ispitivanju na uzorcima nisu pronađene nedozvoljene indikacije.

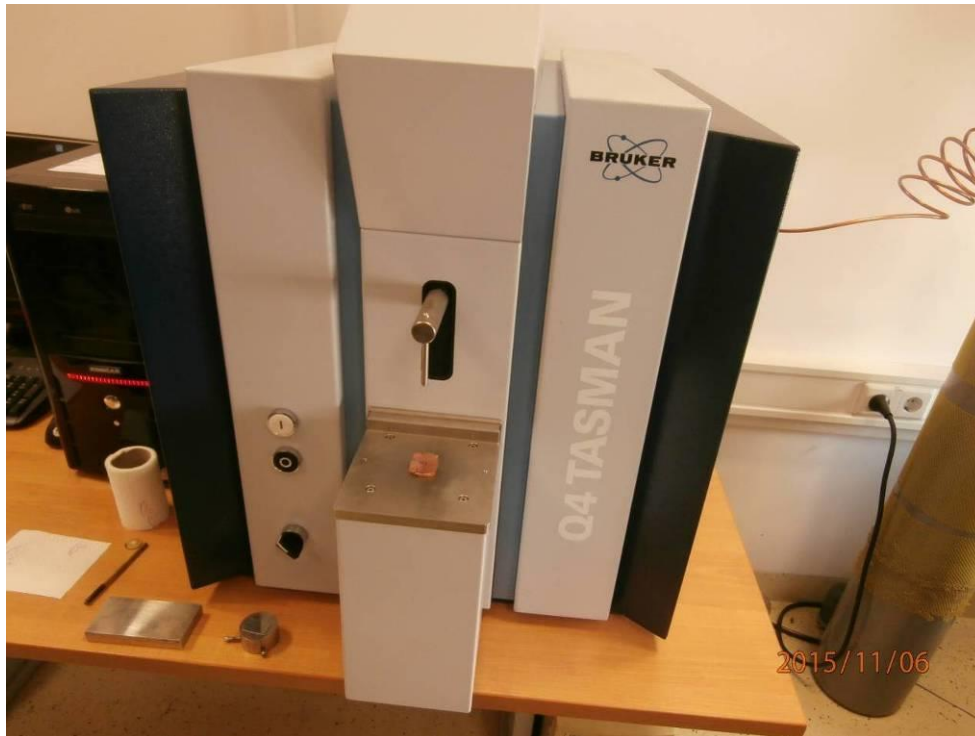
*Slika 7.24. Kemijska analiza materijala*

Analiza je vršena optičkim emisijskim spektrometrom Bruker (Slika 7.24.)

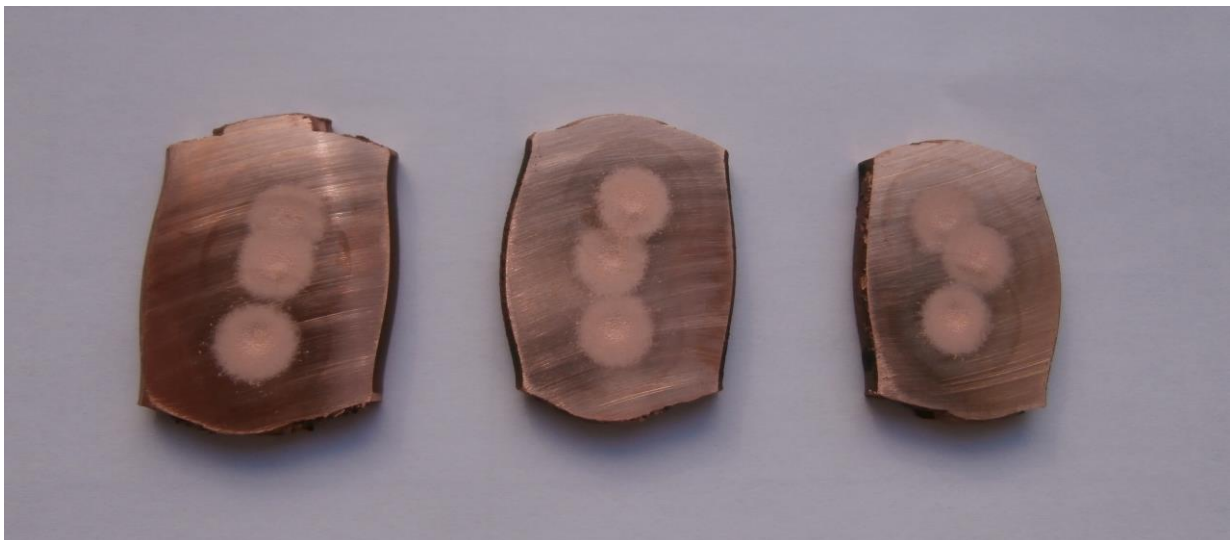
*Slika 7.25. Uzorci pripremljeni za kemijsko ispitivanje*

Za potrebe ispitivanja materijal je očišćen od oksidnog sloja i sprešan kako bi se dobila potrebna površina za ispitivanje sastava materijala (slika 7.25). Tako pripremljeni uzorci su stavljeni pod sondu uređaja i ispitan je sastav materijala. Rezultati su prikazani u tablici 7.5., a vrijednosti definirane normom HRN EN 50149 u tablici 7.6

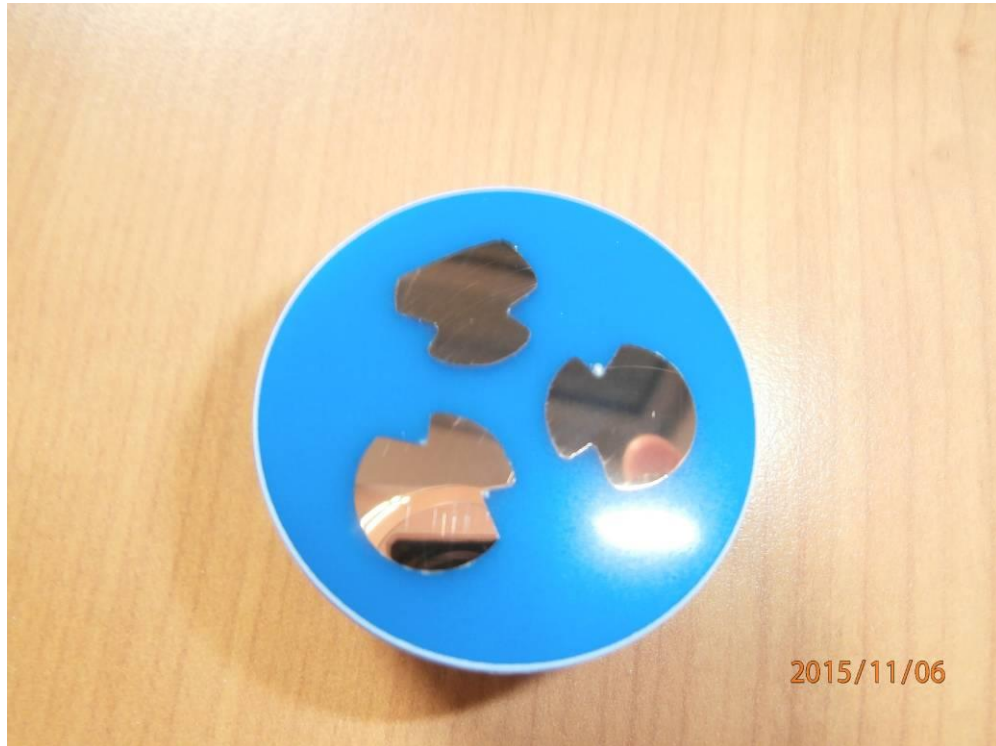
*Slika 7.26. Uzorci pripremljeni za makroskopsko i mikroskopsko ispitivanje.*

Za potrebe makroskopskog i mikroskopskog ispitivanja uzorci su pripremljeni i ispolirani kako je prikazano na slici 7.26

Uzorci su zatim nagrizani sredstvom  $\text{H}_2\text{O} : \text{HNO}_3 = 3 : 2$  30 s.

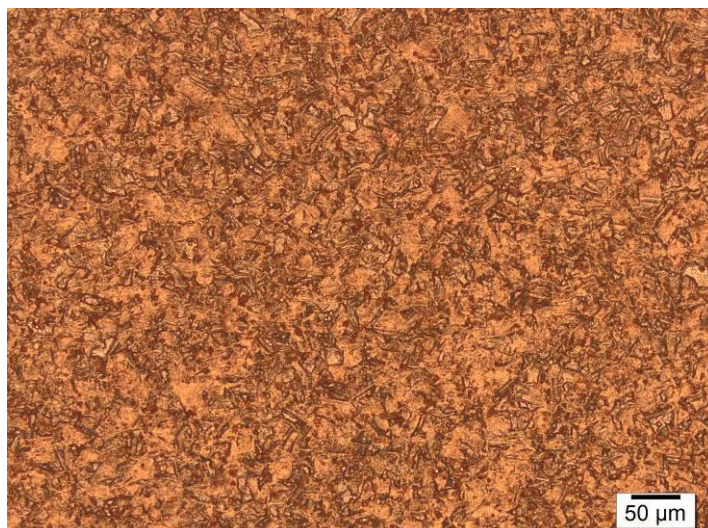
Na slikama 7.28-7.37 prikazane su mikrografije pojedinih uzoraka. Može se primijetiti neravan rub uzoraka 1 i 2 kao posljedica oksidacije. Razlike u veličini zrna posljedica su samog proizvodnog procesa (vučenje i protiskivanje kroz šablonu) ali i prilikom zagrijavanja uslijed eksploatacije može doći do porasta veličine zrna.

*Slika 7.35. Uzorak U-3 - Mikrografija iz sredine poprečnog presjeka. Veličina zrna prema ASTM E112 je cca 9*

**Pregled mikrostrukture** pokazuje da je struktura materijala sva tri uzorka uredna. Vidljiva je mala razlika u veličini zrna za uzorke: uzorak 1 ima najveća zrna, onda uzorak 2 i zatim uzorak 3. Male razlike u veličini zrna mogu biti posljedica proizvodnog procesa i zagrijavanja u eksploataciji.
