SVEUČILIŠTE U ZAGREBU
FAKULTET ELEKTROTEHNIKE I RAČUNARSTVA
SPECIJALISTIČKI STUDIJ ŽELJEZNIČKI ELEKTROTEHNIČKI SUSTAVI

**ANALIZA SVOJSTAVA MATERIJALA
KONTAKTNOG VODIČA U EKSPLOATACIJSKIM
UVJETIMA NA PRUGAMA
HŽ INFRASTRUKTURE**

SPECIJALISTIČKI RAD

Zagreb, 2016.

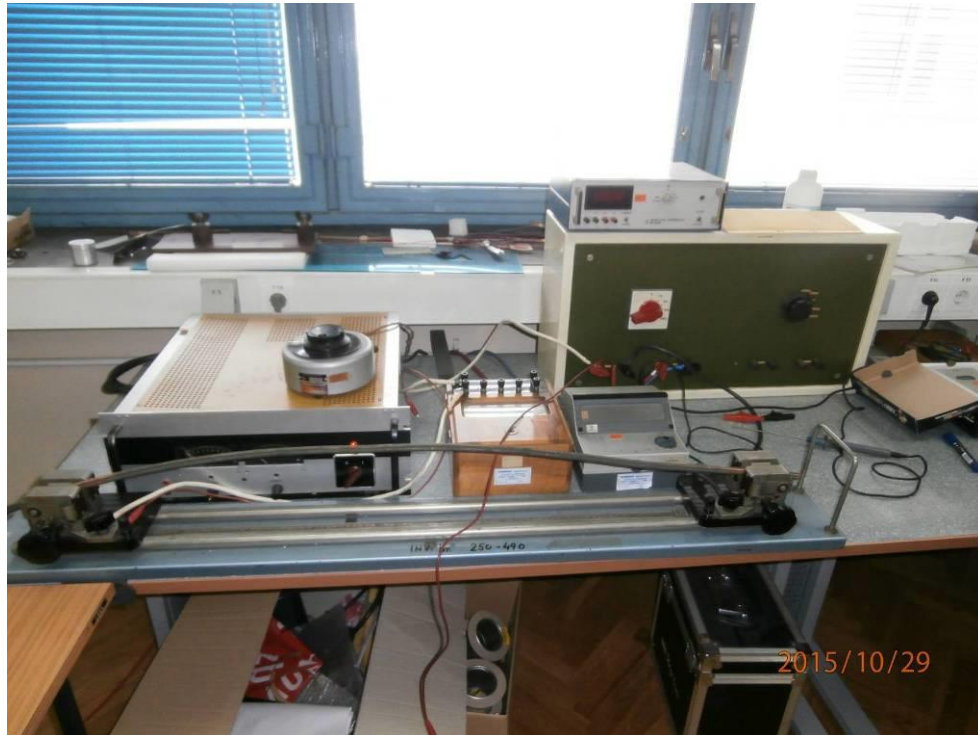
Mjerena je električna otpornost i specifični otpor po kilometru na sva tri uzorka kako je prikazano na slikama 7.6, 7.7 i 7.8.

Slika 7.6. Uređaji za električno ispitivanje

Slika 7.7 Ispitivanje električne vodljivosti
