**DIZAJN INDUKTIVNOG NAPONSKOG
TRANSFORMATORA S OBZIROM NA
ZAHTJEVE ZA SIGURNOST OD EKSPLOZIJE**

SPECIJALISTIČKI RAD

Zagreb, 2022.

**DESIGN OF INDUCTIVE VOLTAGE
TRANSFORMER CONCERNING EXPLOSION
SAFETY REQUIREMENTS**

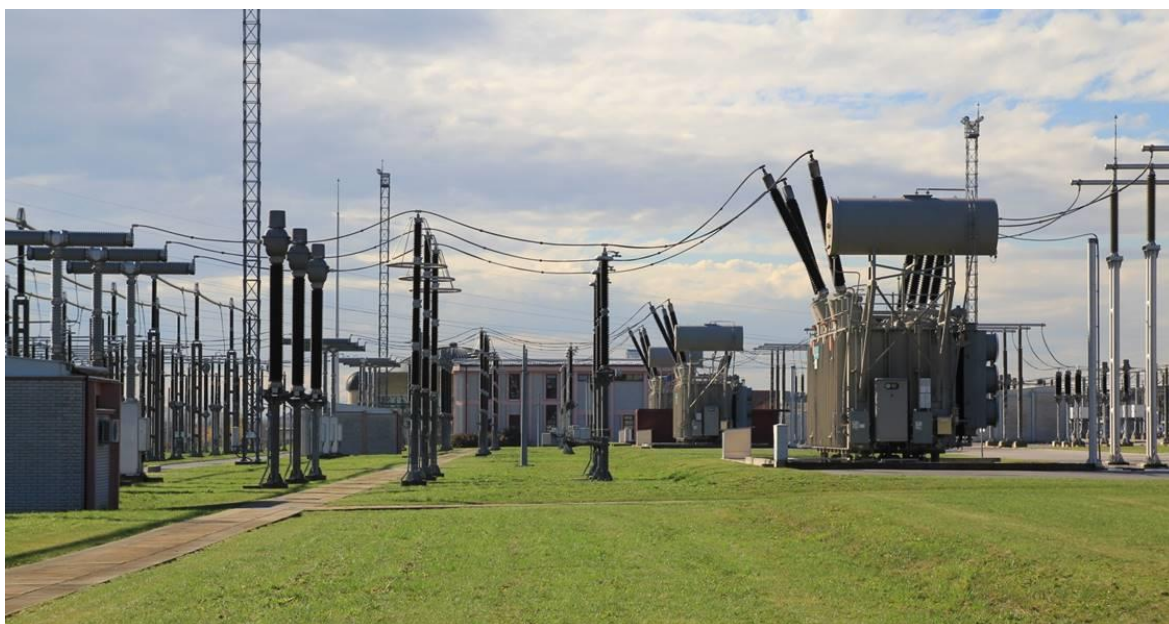
Slika 1. Položaj mjernih transformatora u odnosu na drugu visokonaponsku opremu u trafostanici

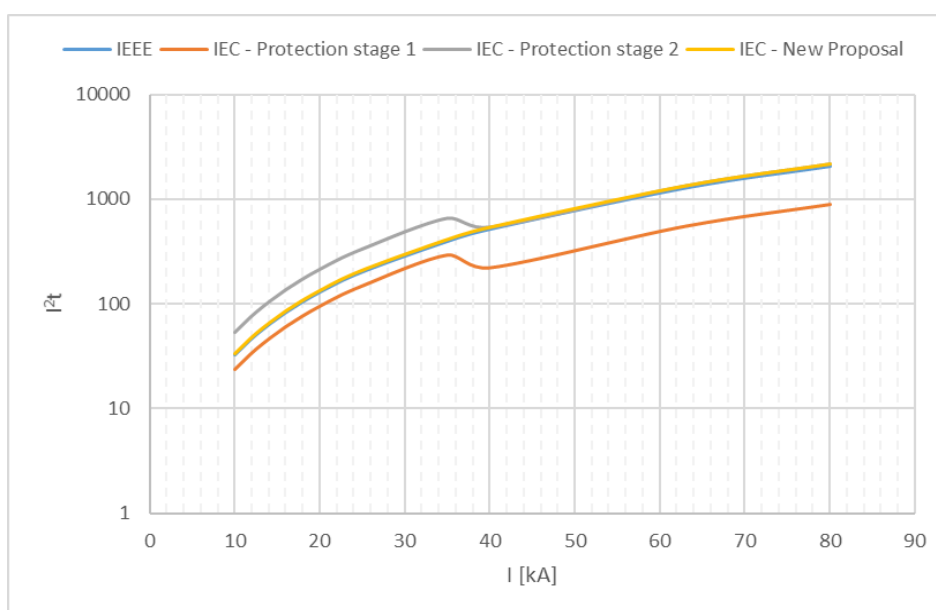
Slika 3. Usporedba ekvivalentnih struja unutarnjeg luka prema standardima

Najvažnija razlika je u trajanju samog ispitivanja; u važećem IEC standardu trajanje ovisi o struji pri unutarnjem luku, a IEEE ne radi razliku i ispitivanje u svim slučajevima traje 0,2 sekunde. Novi IEC standard neće razlikovati kriterije za ispitivanje na unutarnji kvar kao ni iznose struje pri ispitivanju pa je prijedlog trajanja ispitivanja 0,3 sekunde za struju luka koja iznosi 60 % struje kvara mreže. Ovdje je bitno napomenuti da literatura prepoznaje razliku između struje pri unutarnjem luku i struje kvara mreže, gdje je prva u praksi značajno niža od druge, a to prati i novi prijedlog IEC standarda, [11], [17].

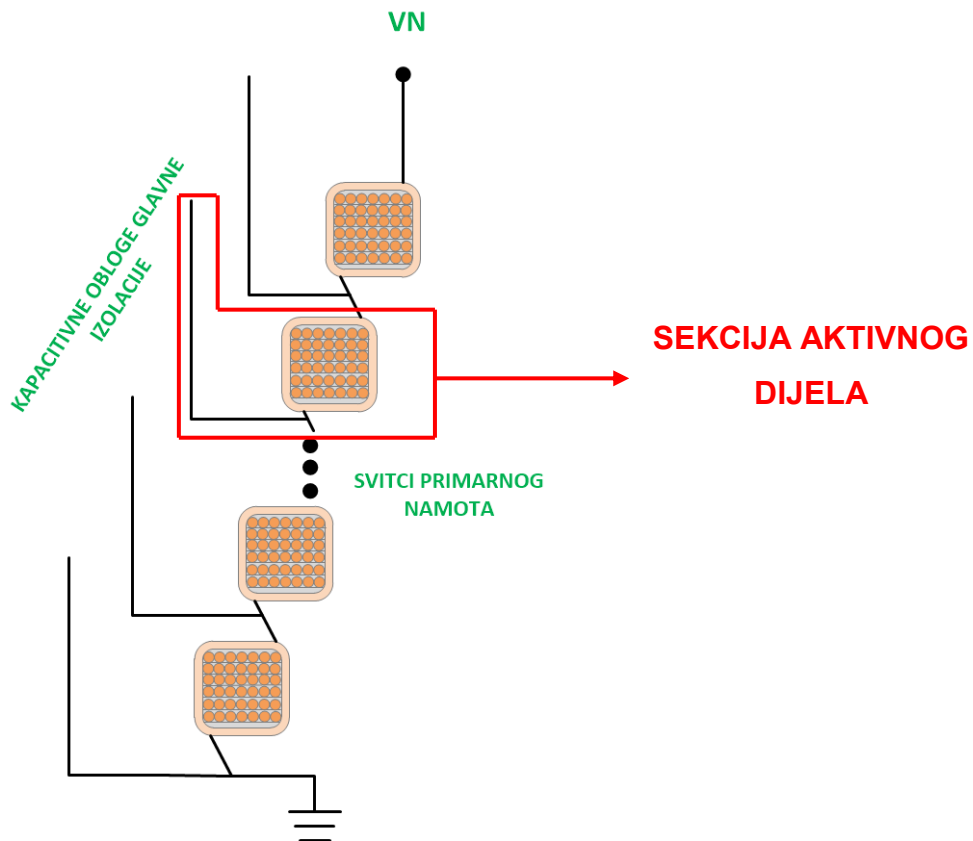
Slika 5. Pojednostavljeni prikaz aktivnog dijela

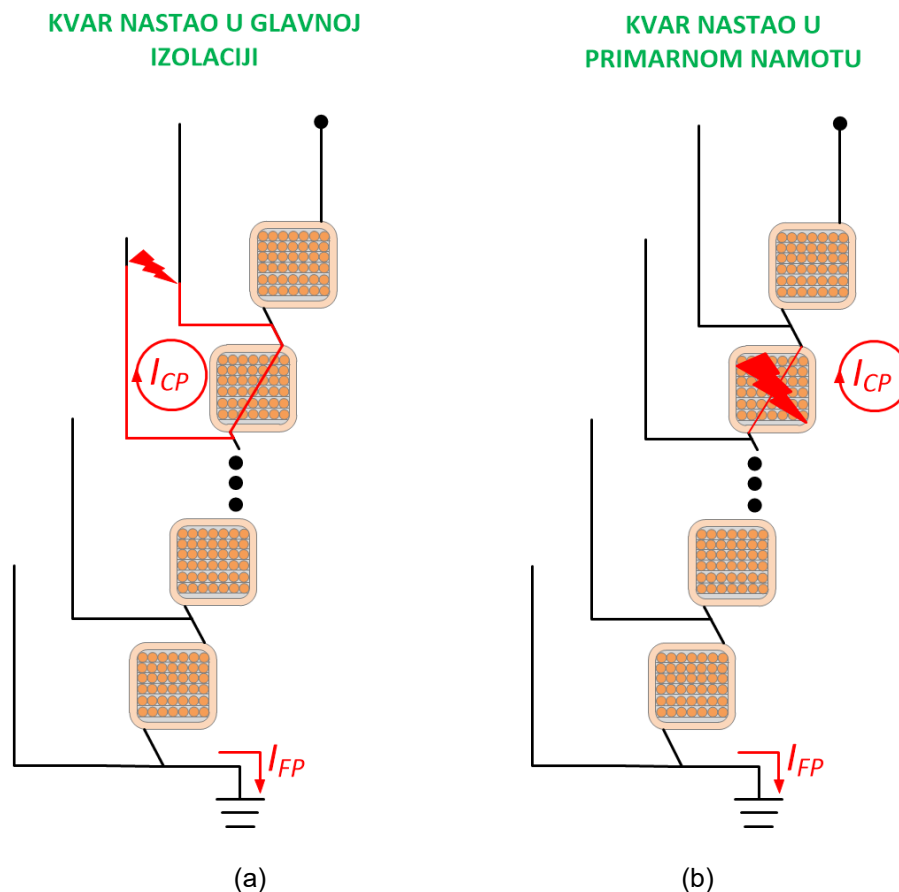
Slika 7. Mogući načini kvara mjernih transformatora sa sekcioniranim aktivnim dijelom
 (a) Kvar nastao u glavnoj izolaciji (b) Kvar nastao u primarnom namotu

Postoje dva moguća načina kvara za jedinice sa sekcioniranim aktivnim dijelom; kvar u glavnoj izolaciji ili kvar u primarnom namotu. Oba su konceptualno prikazana na slici 7. Bez obzira na porijeklo kvara, jednom kad se on proširi na cijelu sekciju aktivnog dijela, taj dio postaje kratko spojen i napon napajanja jednoliko se raspoređuje po preostalim svitcima primarnog namota, što sprječava izravan kratki spoj između faze i zemlje i ograničava ukupnu struju kvara. Kao što je vidljivo na slici 7, postoje dvije varijable koje treba uzeti u obzir kad je u pitanju struja kvara. Prva je I_{CP} , struja kratkog spoja kroz sekciju u kratkom spoju, a druga je I_{FP} , ukupna struja kvara kroz ostatak primarnog namota. Struja I_{FP} obično doseže vrijednosti 2-4 puta nazivne struje i postupno toplinski napreže cijeli transformator, a I_{CP} 10-40 puta nazivne struje i uzrokuje lokalno toplinsko preopterećenje, stvaranje plinova te posljedično povećanje volumena ulja [8].

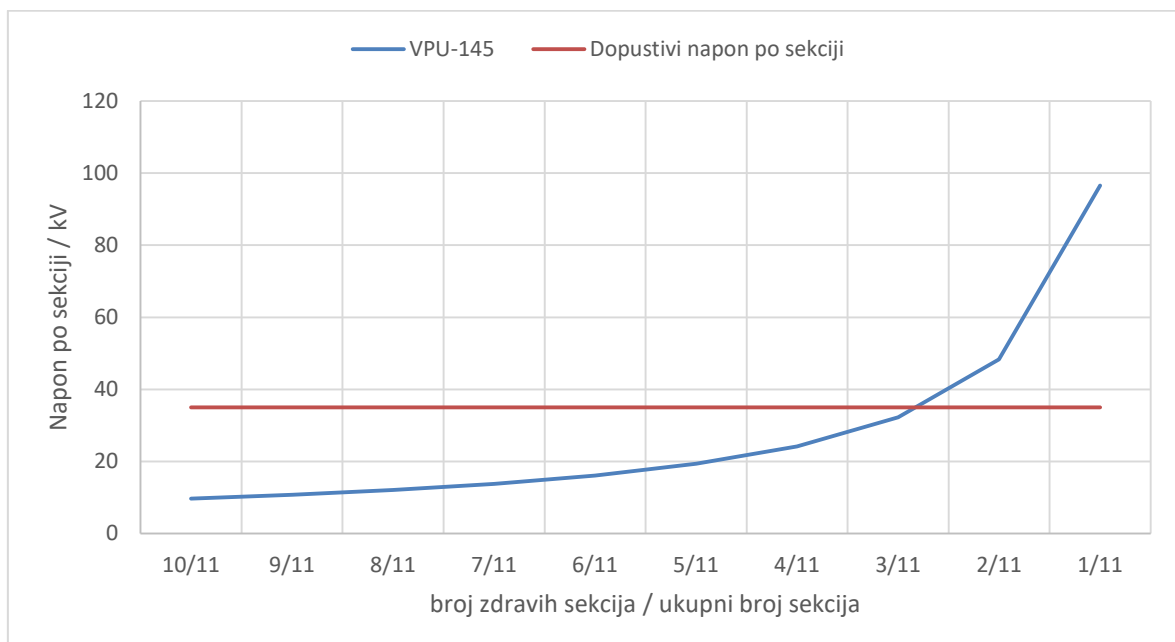
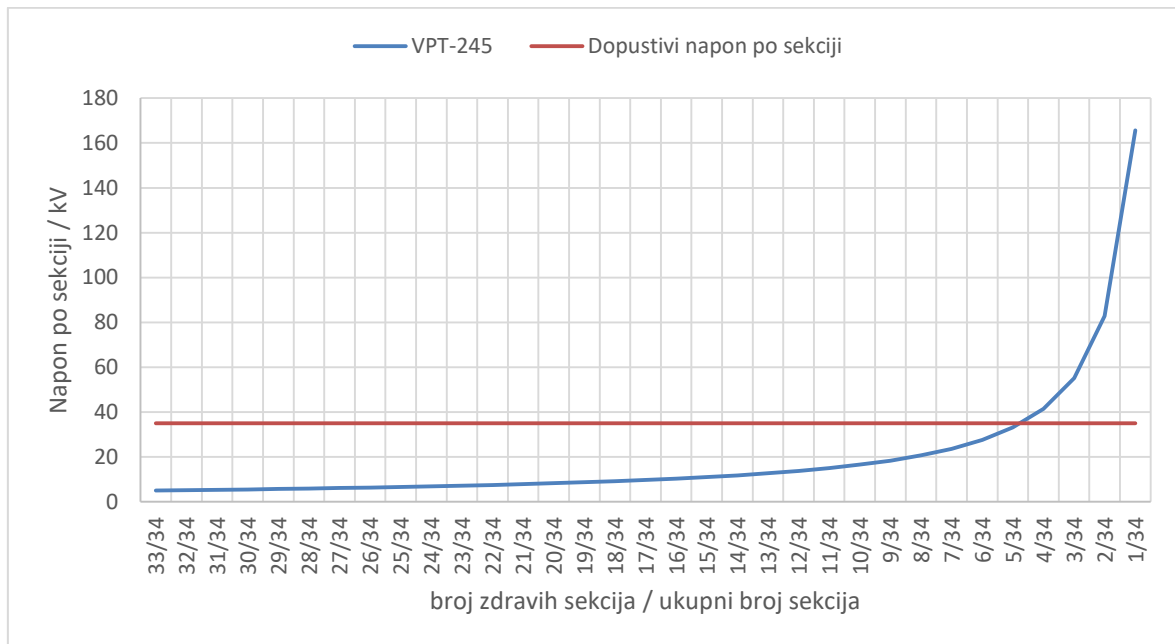
Slika 8. Napon po sekciji za gubitak zadanog broja sekcija aktivnog dijela (a) VPU-145 s 11 sekcija (b) VPT-245 s 34 sekcije

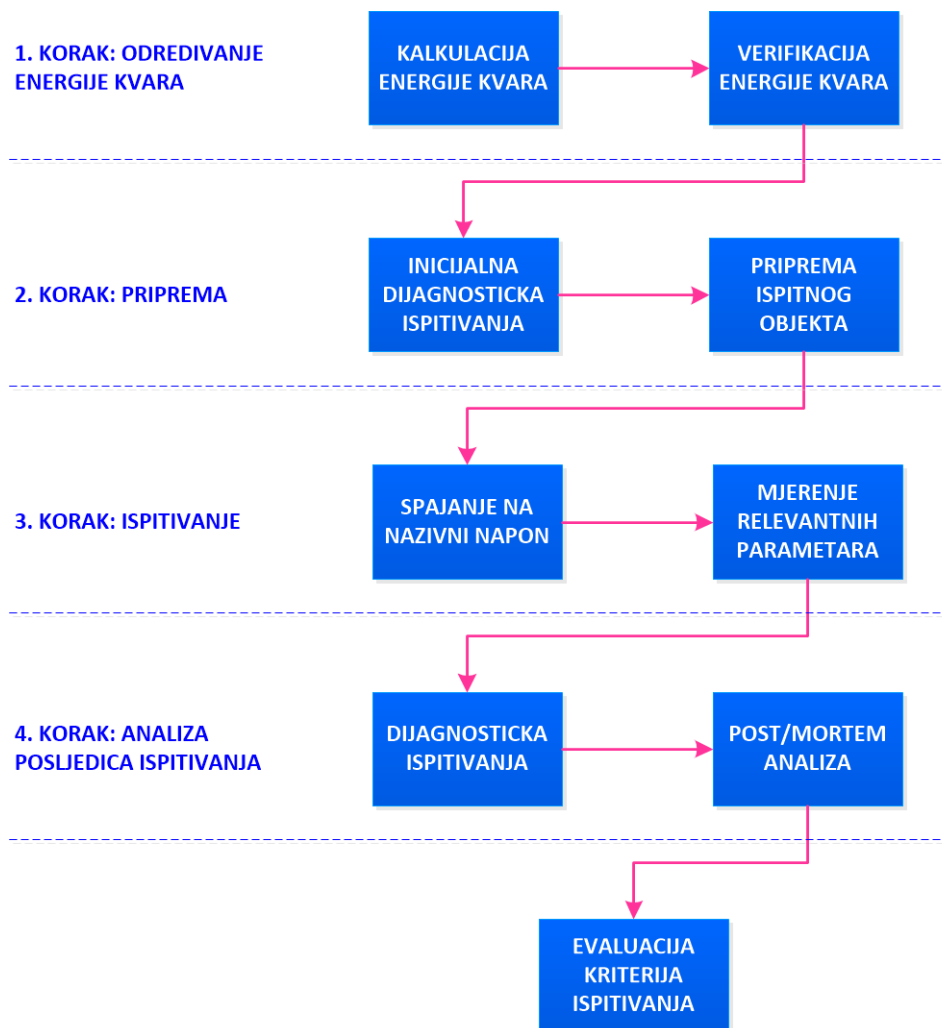
Slika 9. Prijedlog sekvence ispitivanja na unutarnji kvar kod transformatora sa sekcioniranim aktivnim dijelom

Opći shematski prikaz sekvence ispitivanja pokazan je na slici 9.

Prvi je korak procijeniti stopu porasta energije kvara (eng. *energy generation rate*), odnosno snagu kvara, i odrediti najgori mogući scenarij, koristeći numeričko modeliranje za izračun prethodno spomenutih struja kvara I_{CP} i I_{FP} . Rezultati proračuna zatim se provjeravaju niskonaponskim nerazornim ispitivanjima.

Prema tijeku ispitivanja danom na slici 9, priprema transformatora za ispitivanje uključuje inicijalna dijagnostička ispitivanja i fizičku pripremu samog transformatora za ispitivanje.

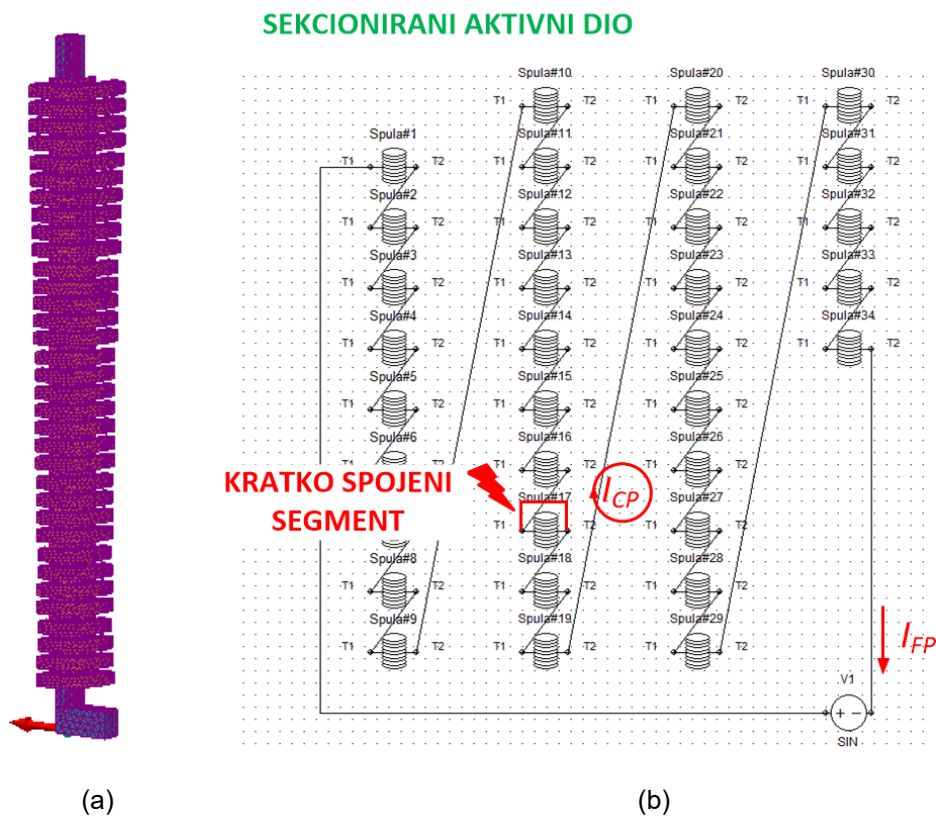
Slika 13. (a) 3D model aktivnog dijela VPT-a (b) Primarni krug za numerički proračun

destruktivnog karaktera istog. 3D model aktivnog dijela i strujni krug korišteni za numerički proračun prikazani su na slici 13. Primjetna je sličnost u dizajnu s onim induktivnog naponskog transformatora, uz značajnu razliku u broju sekcija aktivnog dijela, koja proizlazi iz višeg naponskog nivoa i priključenog tereta VPT-a. transformatora.

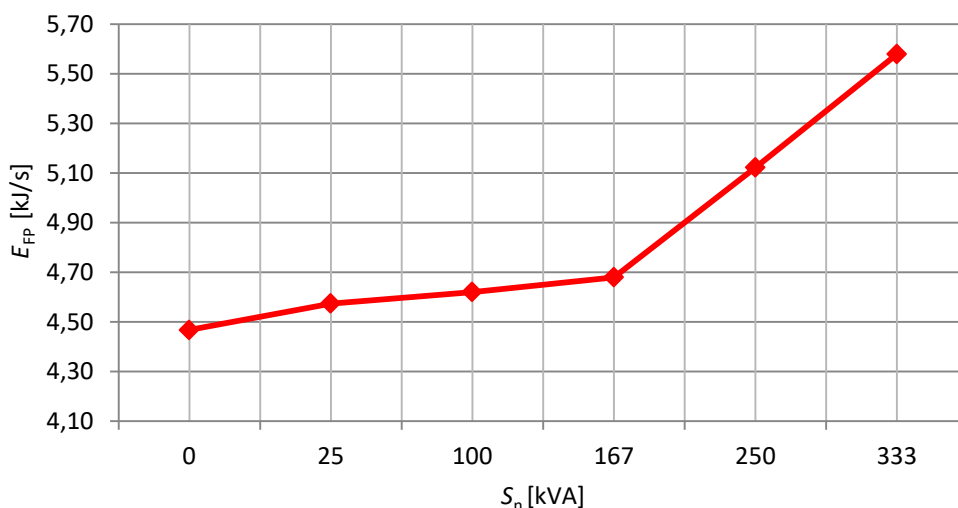
Slika 15. Ovisnost maksimalne stope porasta energije kvara o iznosu tereta

Iz rezultata dobivenih za odabrane terete istog iznosa (167 kVA), ali različitih faktora snaga može se zaključiti da energija kvara donekle ovisi o karakteru tereta spojenog na transformator. Slika 14 prikazuje da stopa porasta energije kvara gotovo linearno raste s porastom udjela omskog otpora u impedanciji tereta, međutim relativna promjena energije s karakterom tereta je svega 5 %, što je granica tolerancije iznosa energije u praznom hodu. Isto tako, za neopterećeni transformator i za transformator terećen bilo kojim iznosom tereta do nazivnog, razlike su dovoljno male pa se može zaključiti da iznos tereta ne utječe značajno na snagu kvara. Naravno, taj zaključak vrijedi dokle god je teret manji ili jednak nazivnome, što je i vidljivo iz grafa na slici 15. Ako se transformator preoptereći

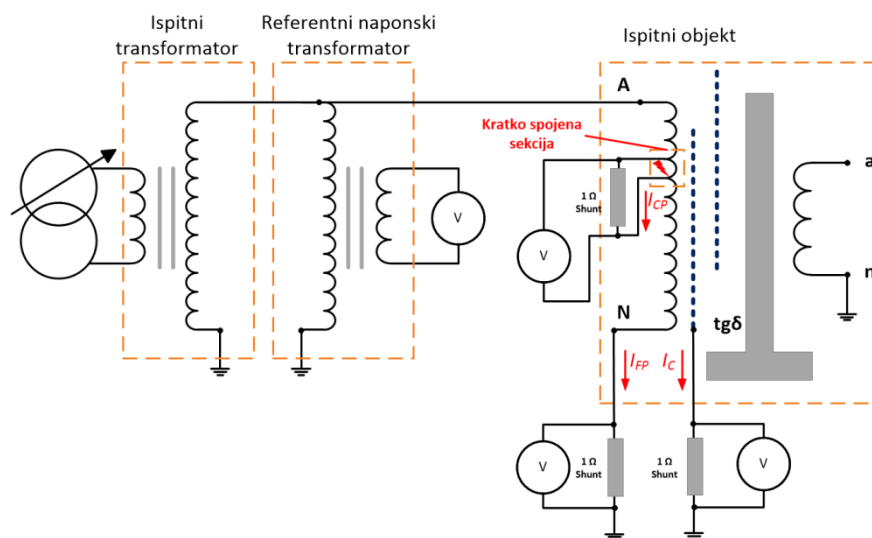
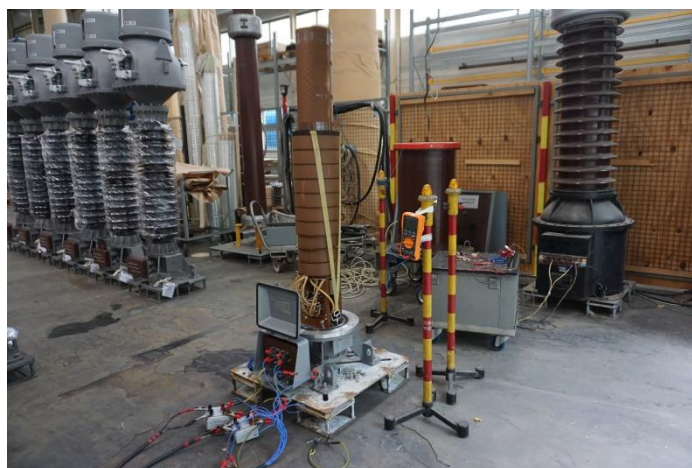
Slika 19. (a) Shematski prikaz mjernog kruga ispitivanja kratko spojenih svitaka (b) Fotografija mjernog kruga u laboratoriju

Kao što je ranije spomenuto, laboratorijsko ispitivanje u svrhu verifikacije rezultata dobivenih numeričkim proračunom provodi se na osušenom i uljem impregniranom aktivnom dijelu. Nakon impregnacije, ulje se ispusti i transformator se otvara kako bi se omogućio pristup svitcima primarnog namota za potrebe mjerenja struja kvara, I_{CP} i I_{FP} . Zbog nedostatka impregnata, ovo ispitivanje potrebno je provoditi pri sniženom naponu kako ne bi bilo destruktivno za transformator. Iako se mjerenja mogu izvesti na jedinici prije ulaska u postupak sušenja ili impregnacije uljem, preporuka je da se mjerenja provode na otvorenoj jedinici s potpuno sastavljenim aktivnim dijelom nakon što su završeni procesi sušenja i impregnacije ulja. Glavni argumenti za ovaj pristup su mogućnost sigurnog izvođenja mjerenja na širem nizu primijenjenih napona i iskustveno bolje usklađivanje izmjerenih i izračunatih rezultata. U ovom konkretnom slučaju mjerenja su provedena do približno 35 % nazivnog napona bez zabilježenog utjecaja na aktivni dio. Valja napomenuti da bi početno ispitivanje trebalo biti ograničenog trajanja kako bi se izbjeglo nepotrebno izlaganje razmatranog svitka struji kvara I_{CP} . Shematski prikaz mjernog kruga navedenog ispitivanja za promatrani induktivni naponski transformator iz poglavlja 4 te fotografija istoga prikazani su na slici 19.

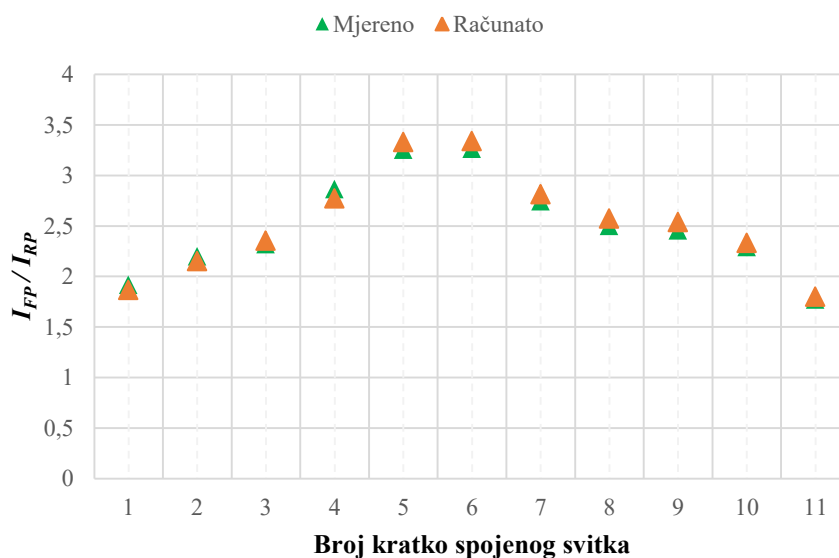
Slika 20. Usporedba mjerenih i izračunatih vrijednosti (a) omjera I_{FP}/I_{RP} (b) omjera I_{CP}/I_{RP}

Rezultati mjerenih veličina struja kvara I_{CP} i I_{FP} te njihova usporedba s proračunatim vrijednostima za induktivni naponski transformator tipa VPU prikazani su u nastavku slika 20 (a) i (b). Slika 21 prikazuje usporedbu mjerenih i izračunatih stopa porasta energije kvara E_{RP} .

Iz sva tri grafa očito je da su rezultati mjerenja i izračuna dobro usklađeni. Analiza prosječnih i maksimalnih odstupanja za svaki razmatrani parametar dana je u tablici 7. Dobivene vrijednosti parametara kao i njihova odstupanja u skladu su s ranije dobivenima [8] i pokazuju da je provjera mjesta kvara (i oslobođene energije) metodom konačnih elemenata dovoljno točna za pripremu za ispitivanje.

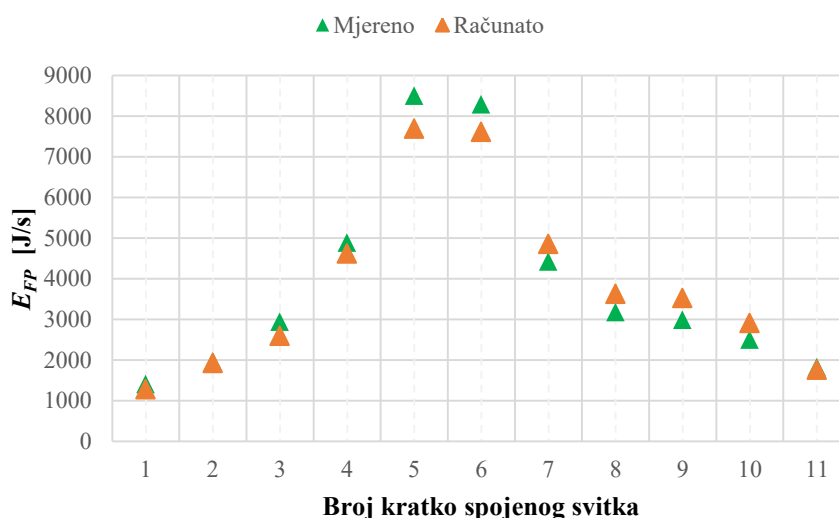
Slika 21. Usporedba mjerenih i izračunatih vrijednosti stope porasta energije E_{FP}

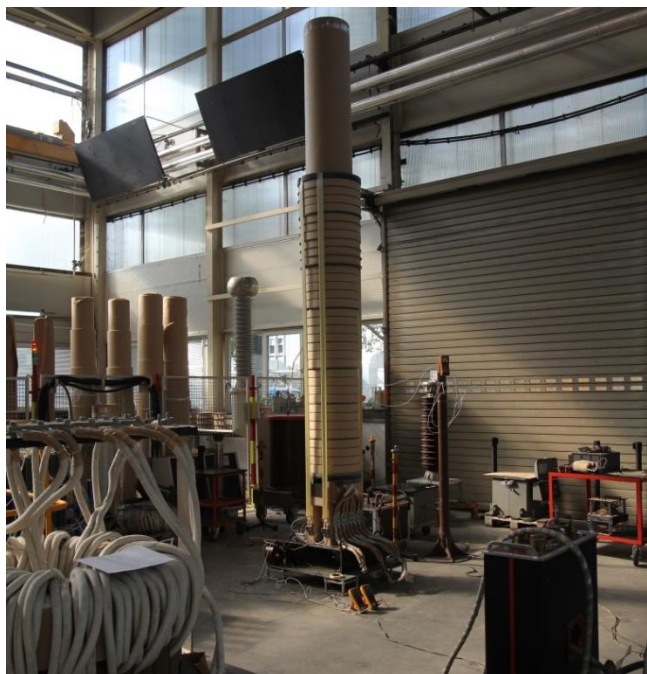
Slika 22. (a) Shematski prikaz mjernog kruga ispitivanja s promjenjivim teretom (b) Fotografija mjernog kruga u laboratoriju

Na 245 kV naponskom transformatoru velike snage koji je korišten kao model za numeričku analizu čiji su rezultati predstavljeni u potpoglavlju 4.2, provedeno je i laboratorijsko ispitivanje u svrhu verifikacije rezultata dobivenih proračunom. Shematski prikaz mjernog kruga navedenog ispitivanja sličan je prikazanom na slici 19 (a), uz dodatak promjenjivog tereta, slika 22 (a). Teret se mijenja po iznosu kombinacijom omske i induktivne komponente. Slika 22 (b) prikazuje fotografiju transformatora VPT-245 spojenog u mjerni krug za verifikacijsko ispitivanje.

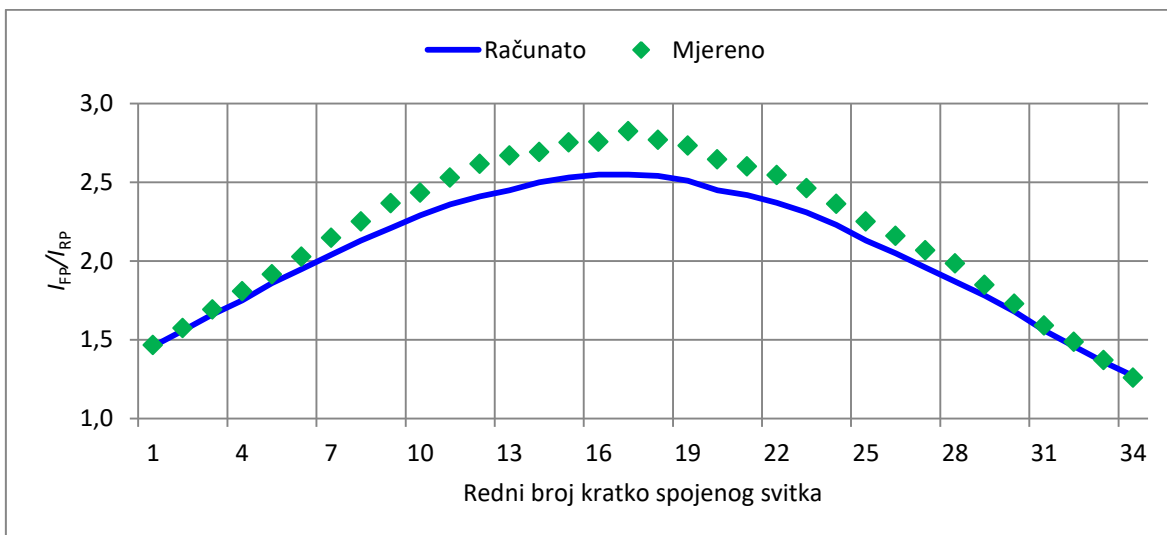
Slika 23. Usporedba mjerenih i računatih struja u slučaju neopterećenog transformatora

(a) I_{FP} (b) I_{CP} (c) E_{FP}

Struje kvara dobivene mjerenjem u omjeru s nazivnom strujom izmjerenu u slučaju kad nijedan svitak primarnog namota nije kratko spojen uspoređene su s omjerima dobivenim numeričkim proračunima i prikazane na slikama 23, 24 i 25. Također, usporedba mjerenih i računatih vrijednosti napravljena je i za stopu porasta energije kvara, E_{FP} . Usporedba je napravljena za tri varijante priključenog tereta na naponski transformator velike snage: neopterećeni transformator, teret 167 kVA $\cos \varphi = 0,8$ i teret 167 kVA $\cos \varphi = 1,0$.

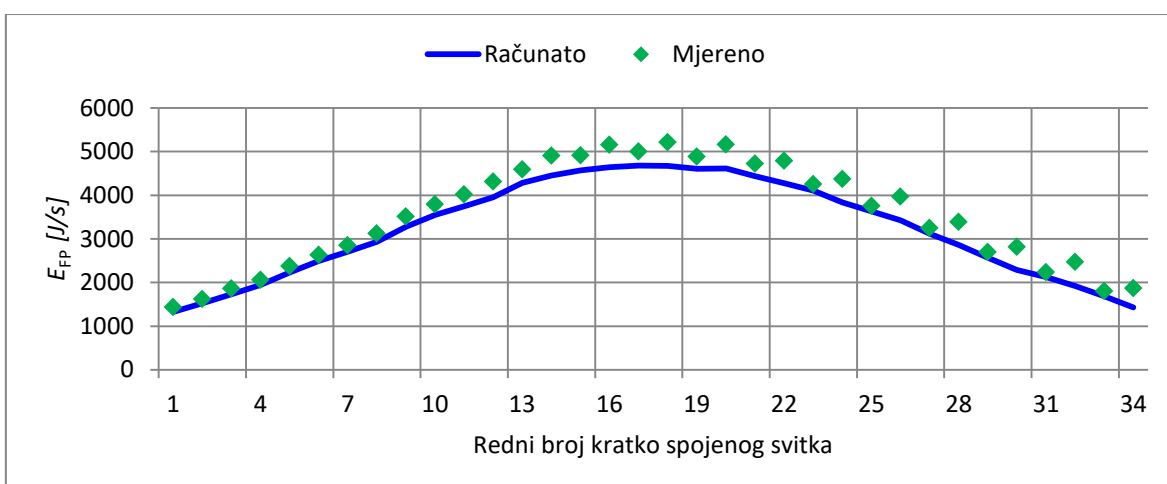
Slika 24. Usporedba mjerenih i računatih struja kod tereta 167 kVA $\cos \varphi = 0,8$ (a) I_{FP}

(b) I_{CP} (c) E_{FP}

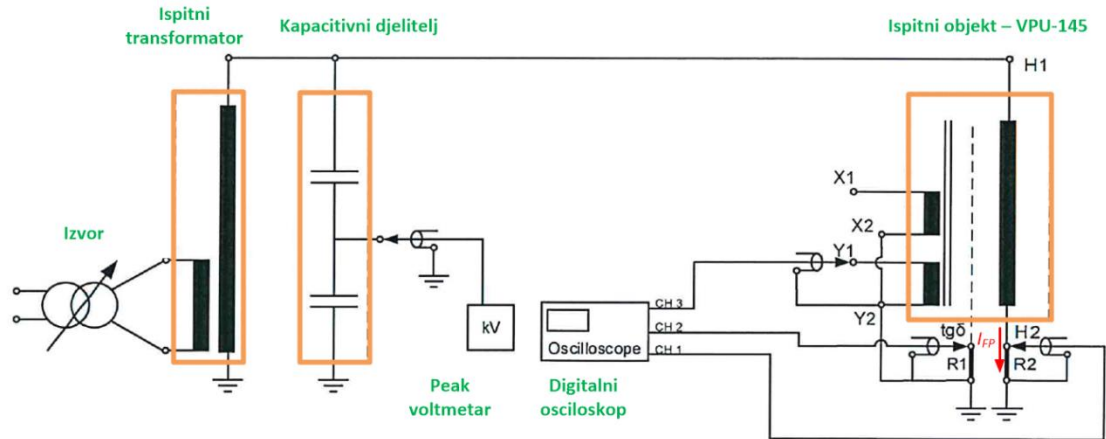
Slika 27. Mjerni krug za ispitivanje na unutarnji kvar

Potpuno sastavljen transformator prevezen je u laboratorij gdje se trebalo izvršiti ispitivanje. Ispitni krug prikazan je na slici 27.

Korištena mjerna oprema uključuje Haefely 750 kV kapacitivni djelitelj SN: 570187, voltmetar za mjerenje vršnih vrijednosti (peak) Končar RV-150 SN: 001 i digitalni osciloskop Tektronix DPO 4054 SN: C022599. Iako je jedan od uvjeta uspješnog ispitivanja da transformator ostane netaknut, zbog sigurnosti opreme mjerni krug formiran je tako da se transformator nalazio izvan laboratorija, slika 28.

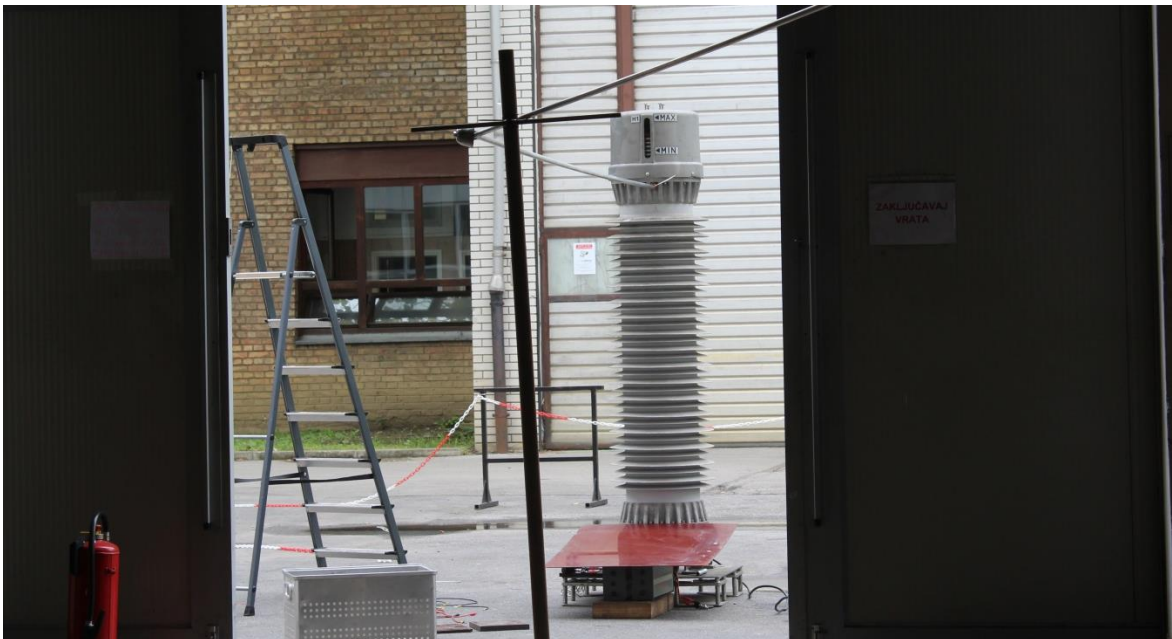
Slika 28. Fotografija mjernog kruga

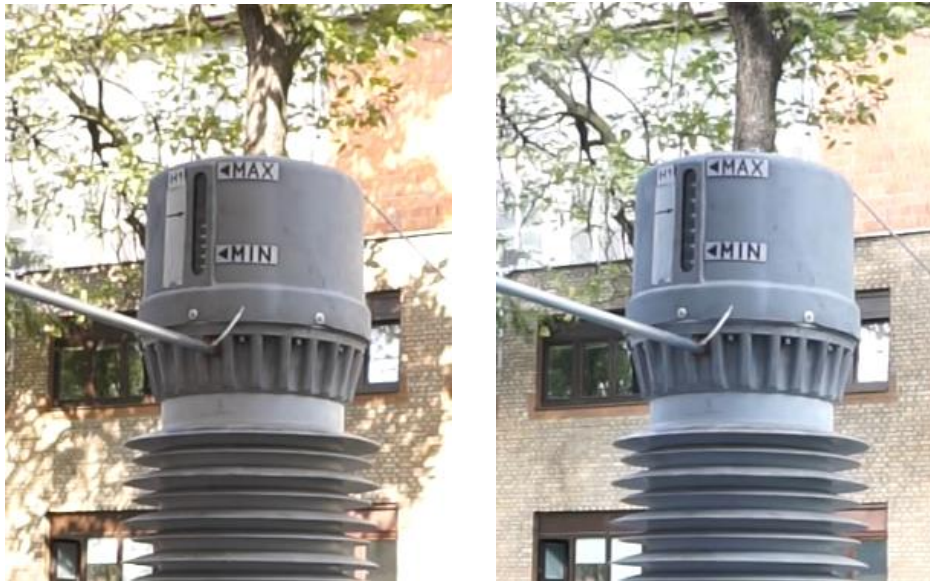
Slika 29. Položaj membrane: lijevo - početni, desno - maksimalni

Gotovo trenutno nakon što je narinut napon membrana je počela ekspanzirati, što je vidljivo na pokazivaču smještenom na zaštitniku transformatora. Slika 29 prikazuje položaj membrane na početku ispitivanja i u trenutku dostizanja maksimalnog položaja.

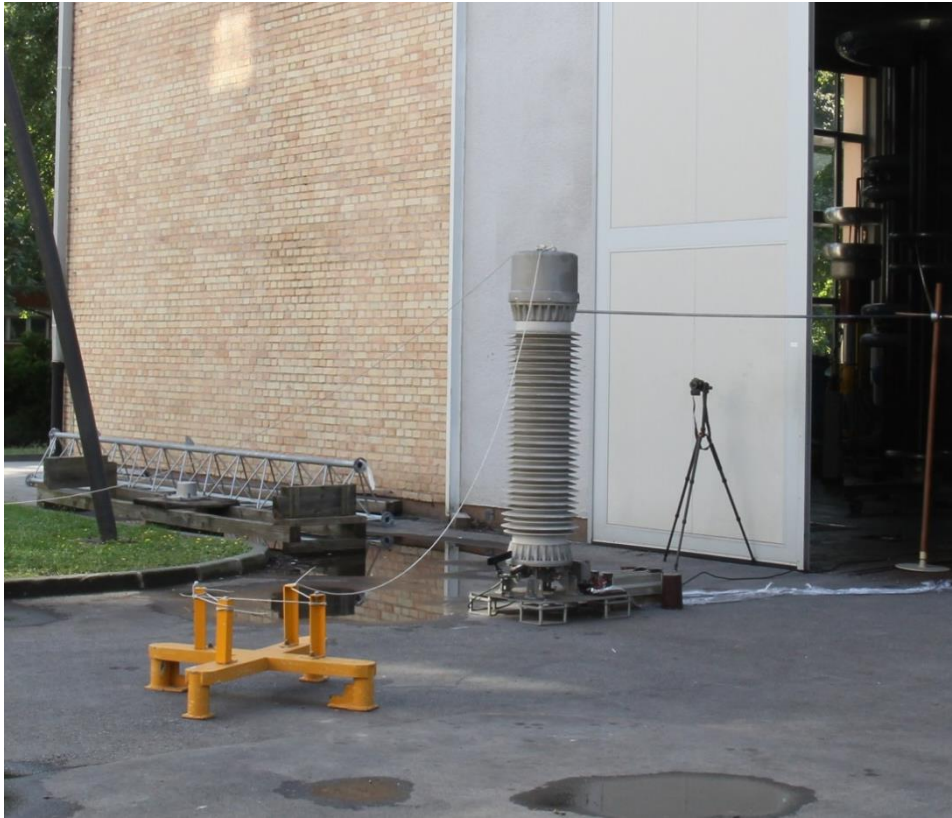
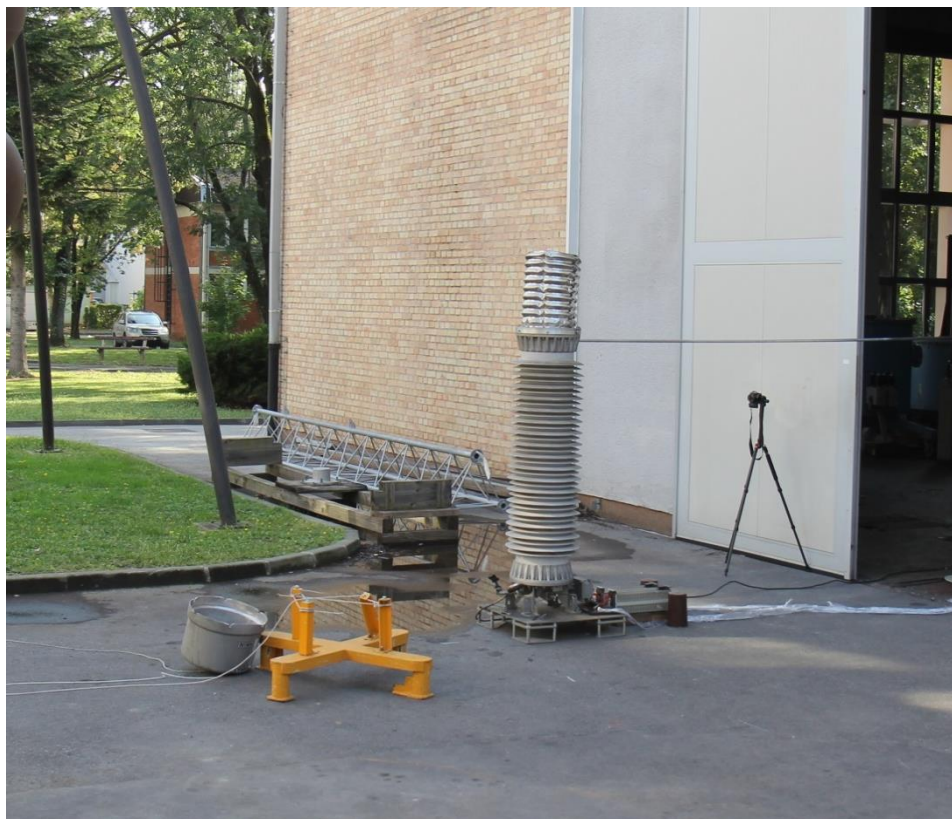
Slika 31. Stanje ispitnog objekta (a) na početku ispitivanja (b) nakon završetka ispitivanja

3 minute i 21 sekundu od početka ispitivanja, pri tlaku od 4,1 bar, zaštitnik se odvojio od transformatora i odspojio transformator s visokog napona. Stanje ispitnog objekta prije i nakon eskalacije prikazano je na slici 31.

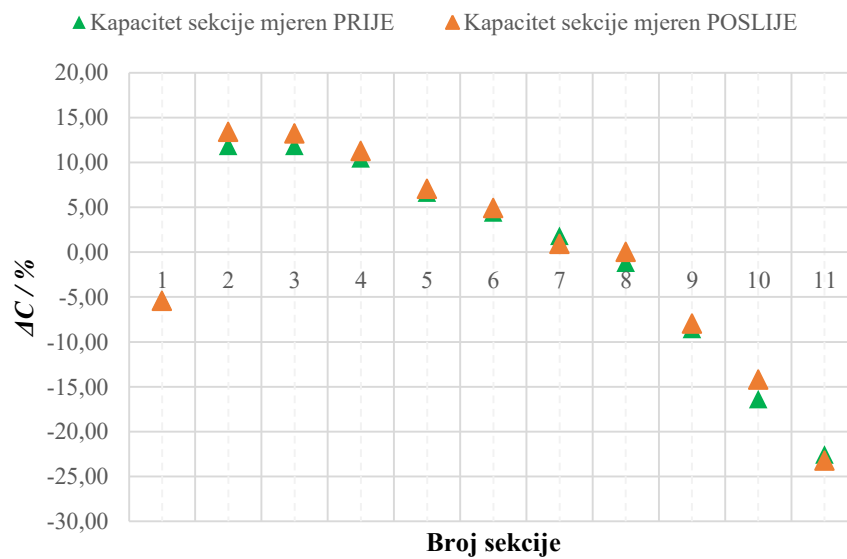
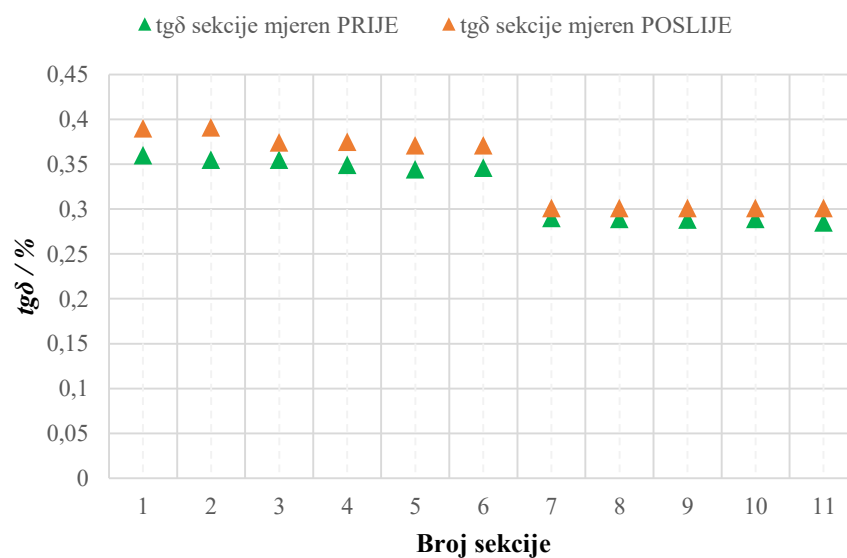
Iz dijagrama usporedbe mjerenih vrijednosti parametara glavne izolacije, kapaciteta i faktora dielektričnih gubitaka pojedine sekcije, vidljivo je da su vrijednosti gotovo nepromijenjene u odnosu na vrijednosti prije ispitivanja. Kapacitet pojedine sekcije promijenio se u prosjeku za manje od 1 % (slika 33 (a)), a faktor gubitaka za 6 % (slika 33 (b)). To znači da je sustav glavne izolacije ostao neoštećen i nije izgubio svoju funkcionalnost. Slično vrijedi i za izmjerene vrijednosti otpora pojedinog svitka primarnog namota, gdje prosječno odstupanje ne prelazi 3 % (slika 33 (c)), što je indikator da je i primarni namot (izuzevši svitak broj 5) ostao neoštećen. Kod provjere točnosti mjernog transformatora, odnosno

Dijagnostička ispitivanja odgovaraju ispitivanjima navedenim u tablici 9 u poglavlju 6.1. Rezultati tih ispitivanja prikazani su na slici 33 i u tablici 11.

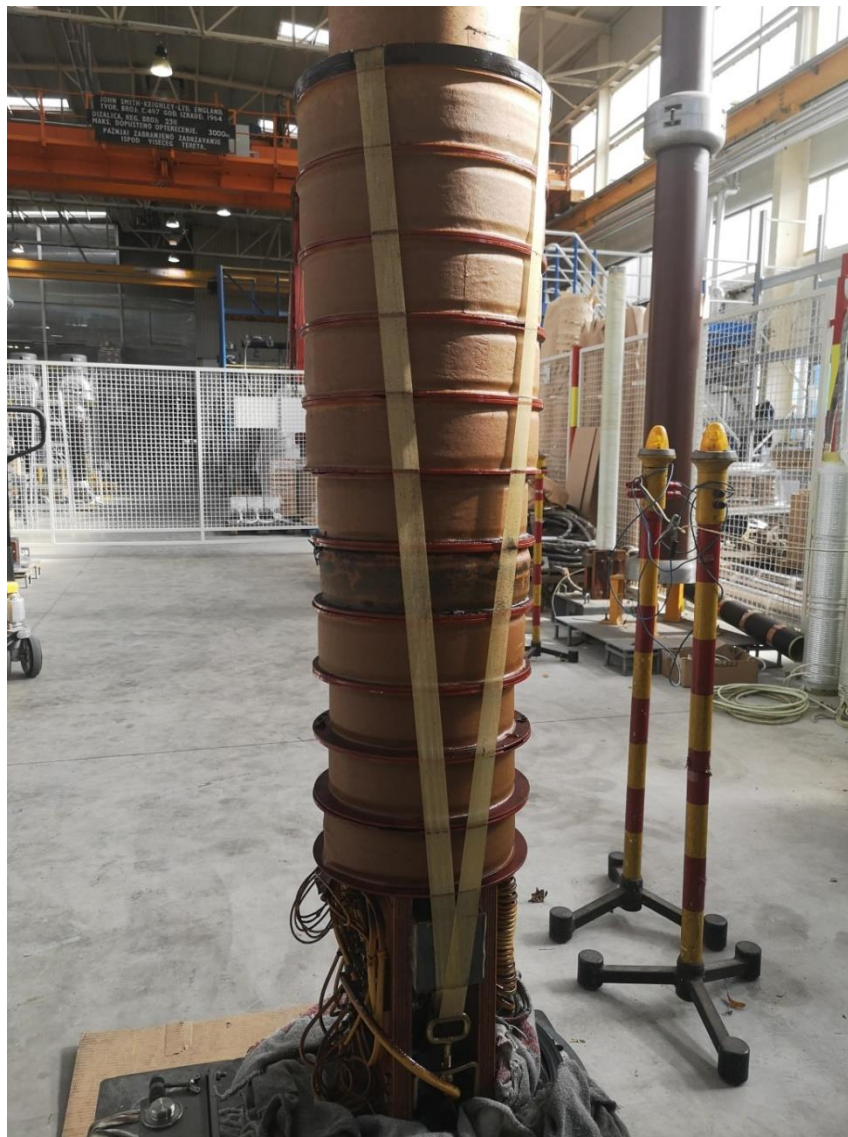
Slika 34. Aktivni dio transformatora nakon ispitivanja

Na slici je vidljivo da je došlo do toplinskog oštećenja na svitku broj 5, kako je i očekivano. Vodič korišten za kratko spajanje svitka ima tragove pregrijavanja na vanjskoj izolaciji, ali sam vodič nije oštećen ni deformiran što znači da je adekvatno odabran za tu ulogu. Ostatak aktivnog dijela nema vidljivih oštećenja, svi spojevi i vodiči su pregledani, kao i učvršćivači, stezaljke i spojnice. Na dnu transformatora pronađeni su crni ostaci, koji su identificirani kao talog iz ulja nastao zbog iniciranog kvara. Na sekundarnom namotu i jezgri nisu pronađena nikakva oštećenja.

Post-mortem analiza transformatora započinje vizualnim pregledom njegovog aktivnog dijela, prikazanog na slici 34.

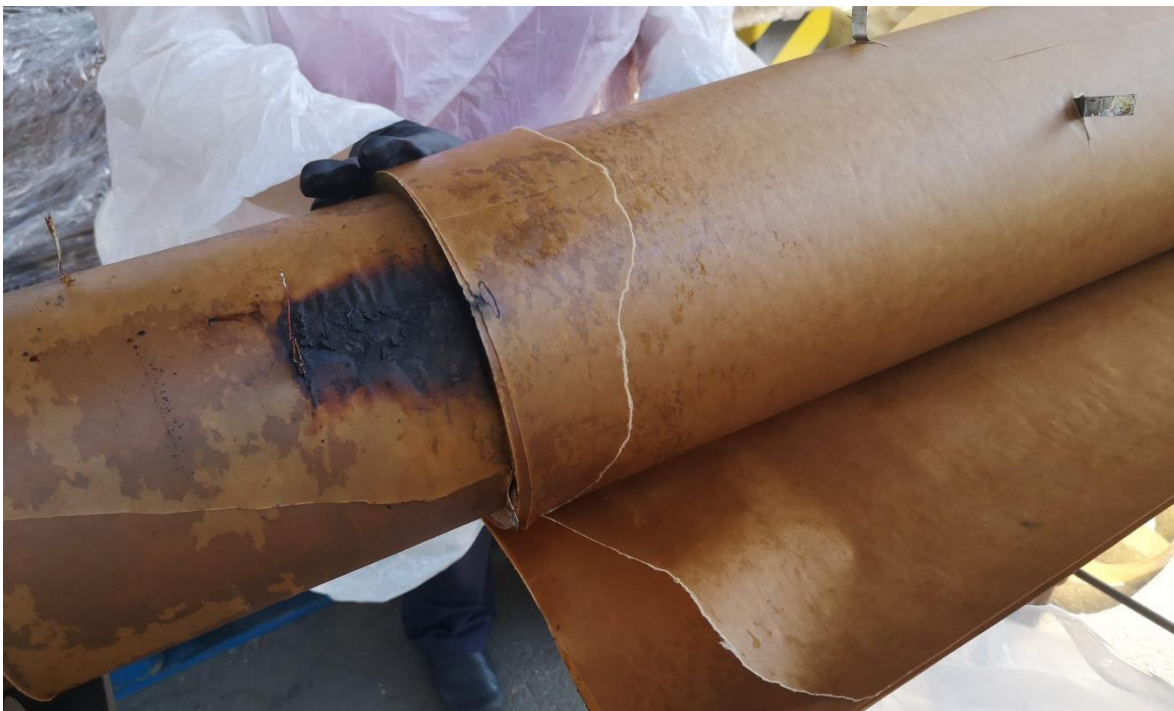
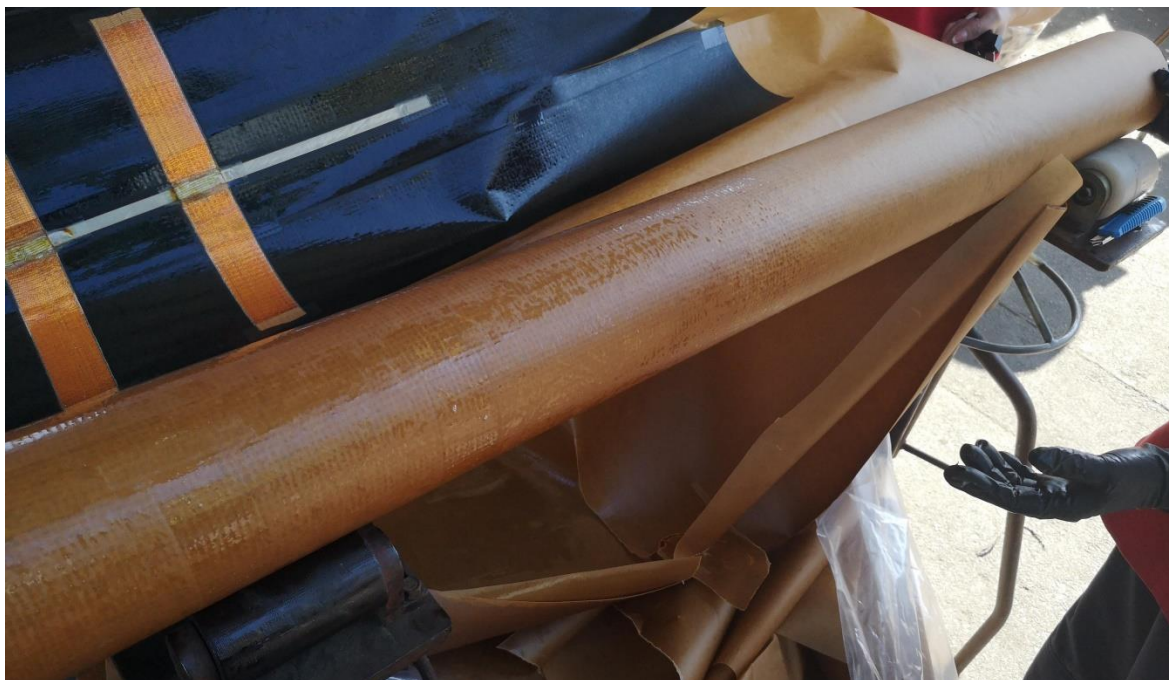
Nakon što je primarni namot uklonjen s aktivnog dijela, na izolacijskom cilindru uočena su manja onečišćenja nastala zaostalom toplinom generiranom od strane kratko spojenog svitka, slika 35 (a). Kako bi se potvrdilo da zaista nema nikakvog drugog oštećenja cilindra, detaljno su pregledani svi slojevi papira i kapacitivne obloge glavne izolacije, slika 35 (b). Time je utvrđeno da su pronađeni tragovi gorenja isključivo limitirani na završnu bandažu koja nema funkciju glavne izolacije te nisu ugrozili funkcionalnost izolacijskog cilindra.

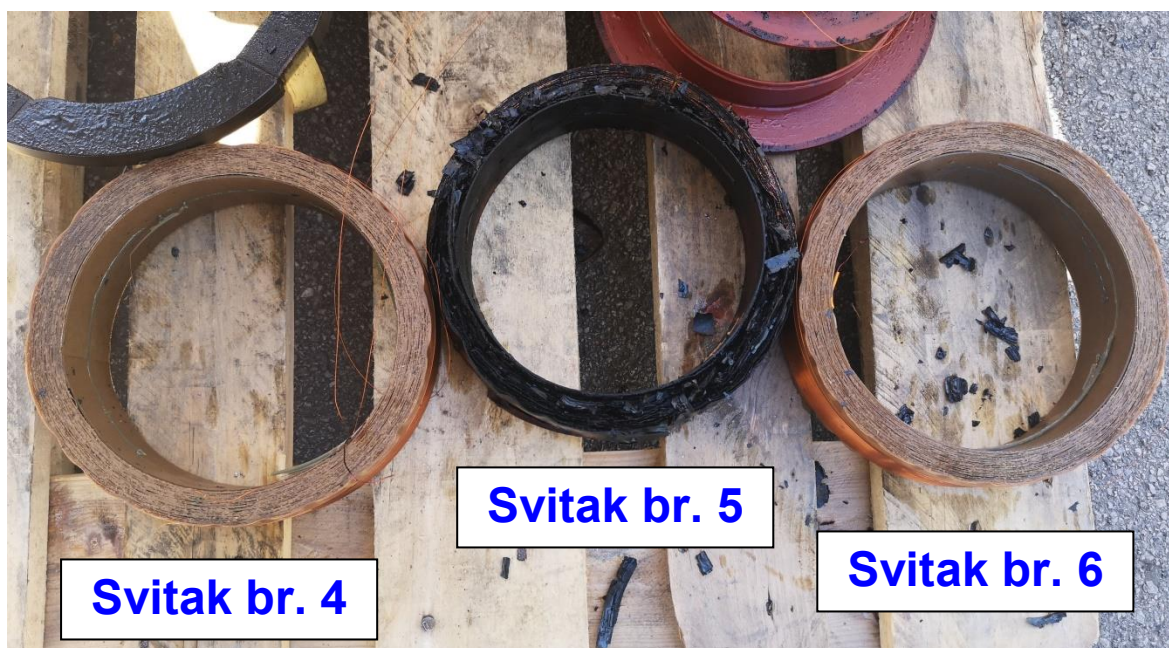
**Slika 36. Usporedba oštećenja na petom svitku sa zdravim četvrtim i šestim svitkom**

Peti svitak ozbiljno je toplinski oštećen prilikom ispitivanja. Međuslojna izolacija potpuno je pocrnjela, a lak vodiča vidljivo oštećen, što potvrđuje i mjerenje otpora pri kojem je ustanovljeno da je otpor svitka praktički nemjerljiv. Okvir svitka vidljivo je nagorio od posljedica toplinskog oštećenja, ali samo s unutarnje strane, što znači da generirana toplinska energija nije bila dovoljna da ga uništi i ugrozi dielektričku izolaciju susjednih sekcija. Spojno mjesto svitka i odgovarajuće kapacitivne obloge ostalo je neoštećeno. Također, galvanska veza između obloge i svitka je ostala neoštećena. Preostali svitci ostali su potpuno zdravi, nije bilo oštećenja na bakru kao ni tragova na unutarnjoj i vanjskoj izolaciji.

Sljedeći korak post-mortem analize transformatora bila je detaljna provjera svih svitaka primarnog namota u potrazi za mogućim vidljivim oštećenjima. Pregledom je potvrđeno da je jedini oštećeni svitak onaj koji je bio kratko spojen, svitak broj 5. Preostali svitci nisu imali nikakvih oštećenja, što je vidljivo na slici 36, gdje su prikazani oštećeni peti svitak i njemu susjedni, četvrti i šesti svitci.
